Vanndirektivet:

# Kartlegging av Røssågavassdraget i Hemnes kommune 2018

## Naturtjenester i Nord

Muladal, R, Huru, H., Værøy, N. 2018. Vanndirektivet. Kartlegging av Røssågavassdraget i Hemnes kommune 2018 . Rapport-9. Naturtjenester i Nord, 57 sider.

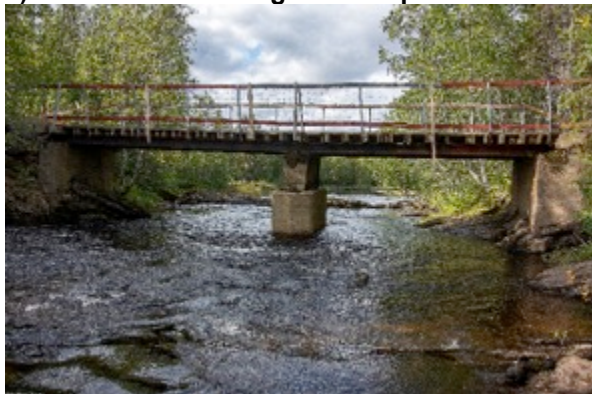
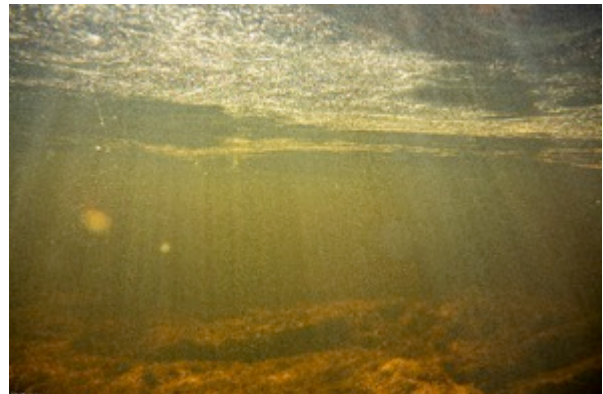
### 8) 155-44709 – Moldåga før utløp Bleikvasslia

Figur 4. Lokalitet 155-44709 – Moldåga.

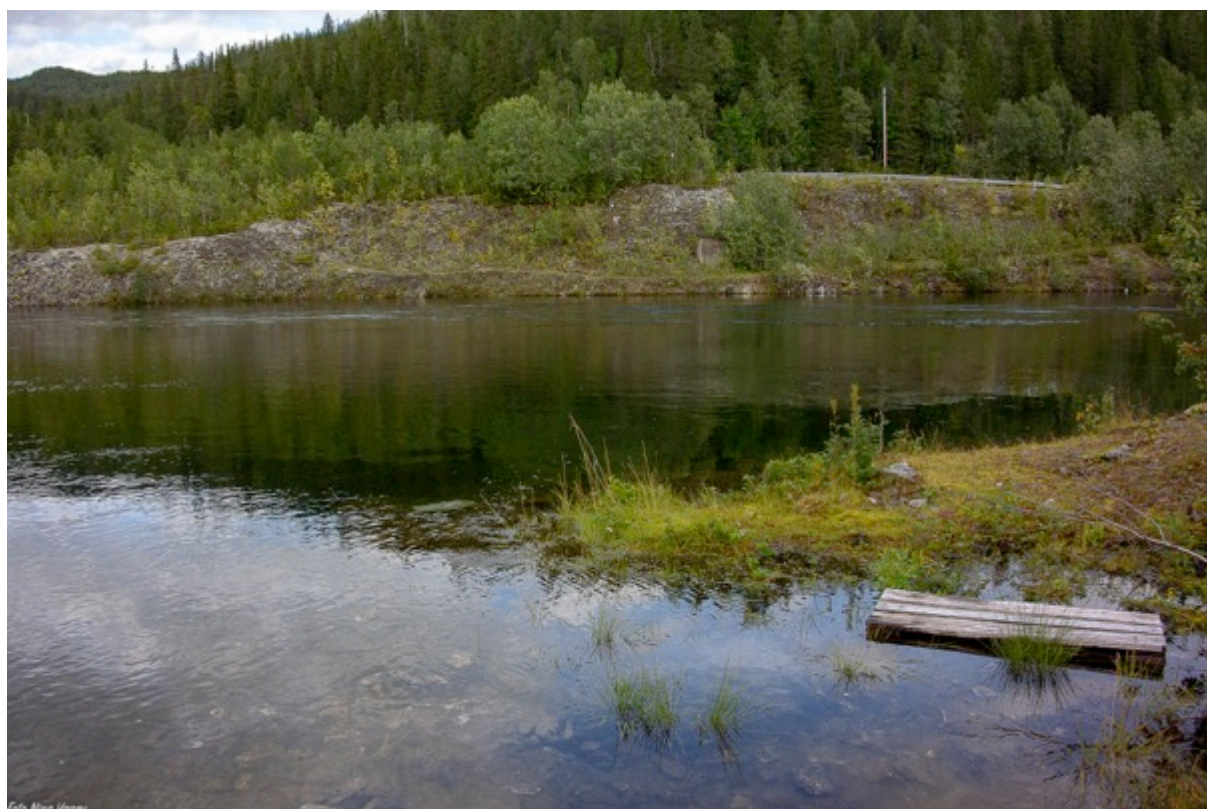
Stasjonen ligger i innløpet til Stormyrbassenget som er et reguleringsmagasin. Både vannstandsreguleringer og varierende vannføring i Røssåga påvirket tilstanden på stasjonen.

Figur 7. Lokalitet 155-90734. Lokaliteten er noe innsjøpreget med lav gjennomstrømming og sterkt påvirket av reguleringen av Røssvannet.

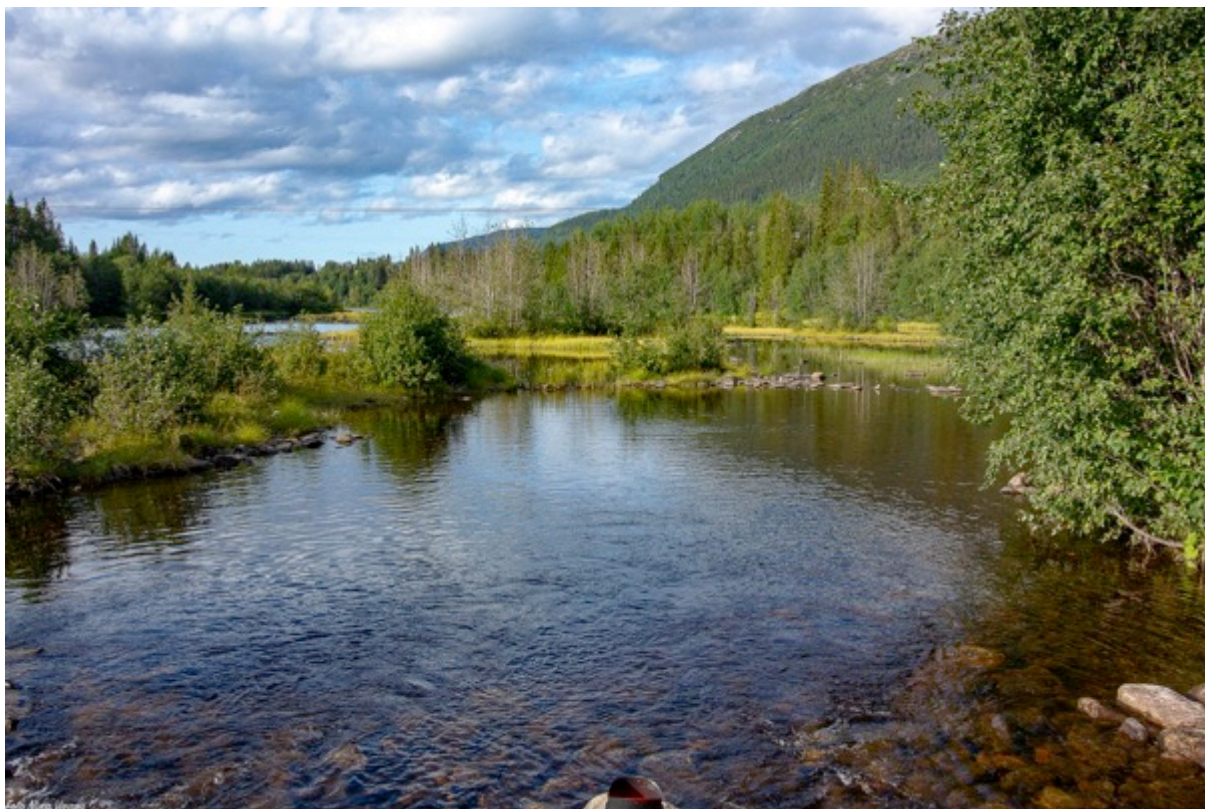
Figur 9. **Lokalitet i Røssåga (155-38778)**

Stasjonen er nedstrøms kulvert/demning. Området er preget av skog og myr. Elva er bred og sakteflytende, substratet er stein. Liten vann gjennomstrømming. Selv om det var en strøm akkurat under kulvert så har lokaliteten et innsjøpreg.

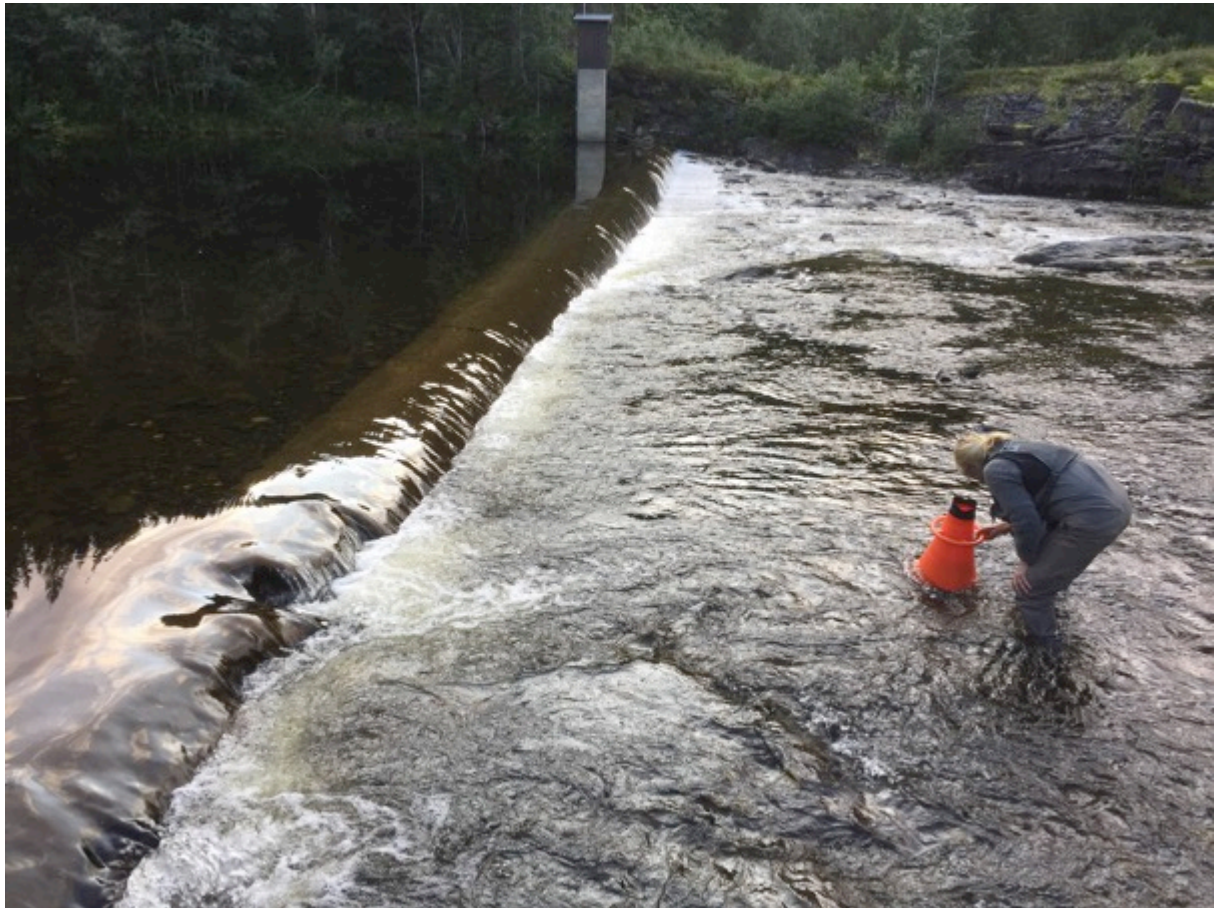
Stasjonen er lokalisert nedstrøms terskel med vannmålingsstasjon. Stasjonen er påvirket av vannkraftregulering. Vannføringen var stri på prøvetakingstidspunktet.

Figur 11. Lokaltet 155-38779 – Røssåga ved Sjøforsen. Prøver samlet inn nedstrøms terskel. Oversiden terskel domineres av langt stilleflytende parti.

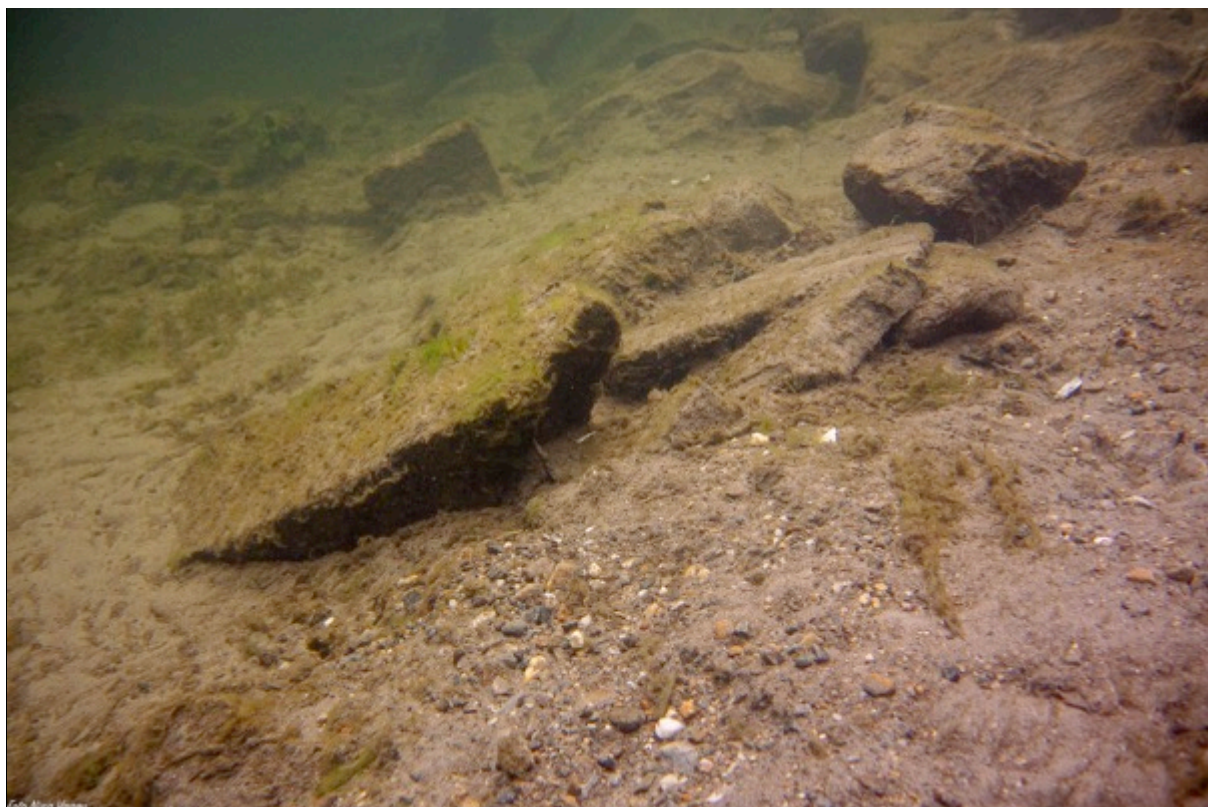
Lokaliteten ligger rett nedstrøms bru ved Korgen sentrum. Elva er bred og sakteflytende, med substrat bestående av strein og grus. Det er flopåvirkning i form av oppstuvning av ferskvann.

Figur 14. Lokaltet 155-38780 – Røssåga ved Korgen sentrum stilleflytende og dypt.

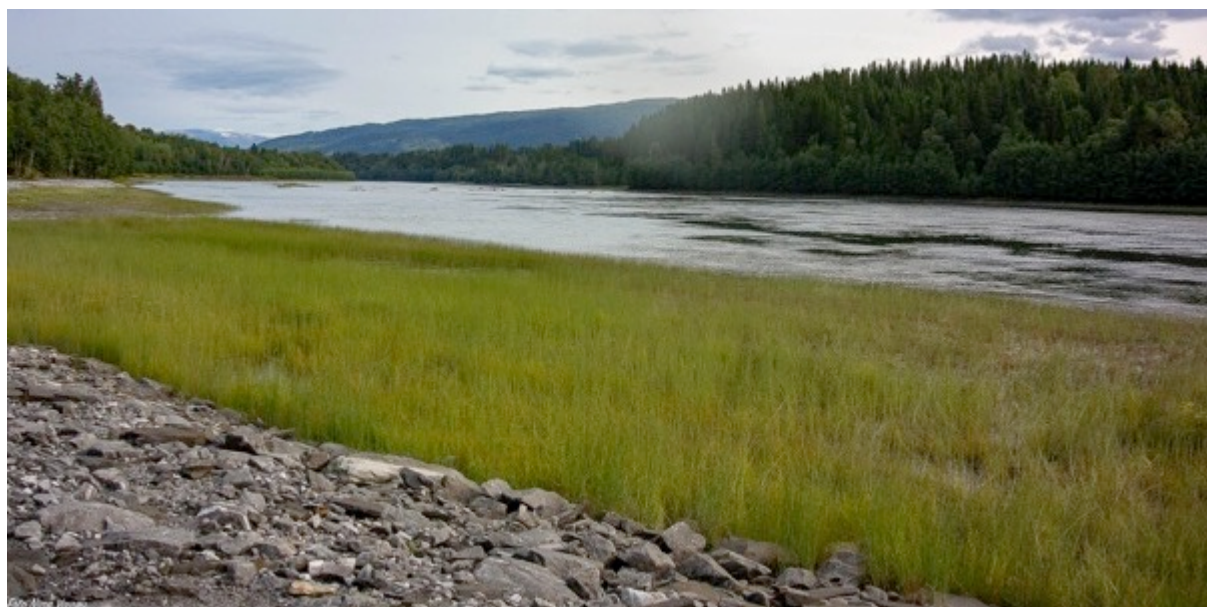
Figur 15. Lokalitet 155-38539 – Røssåga nederst. Sterkt preget av tidevann. Stilleflytende.

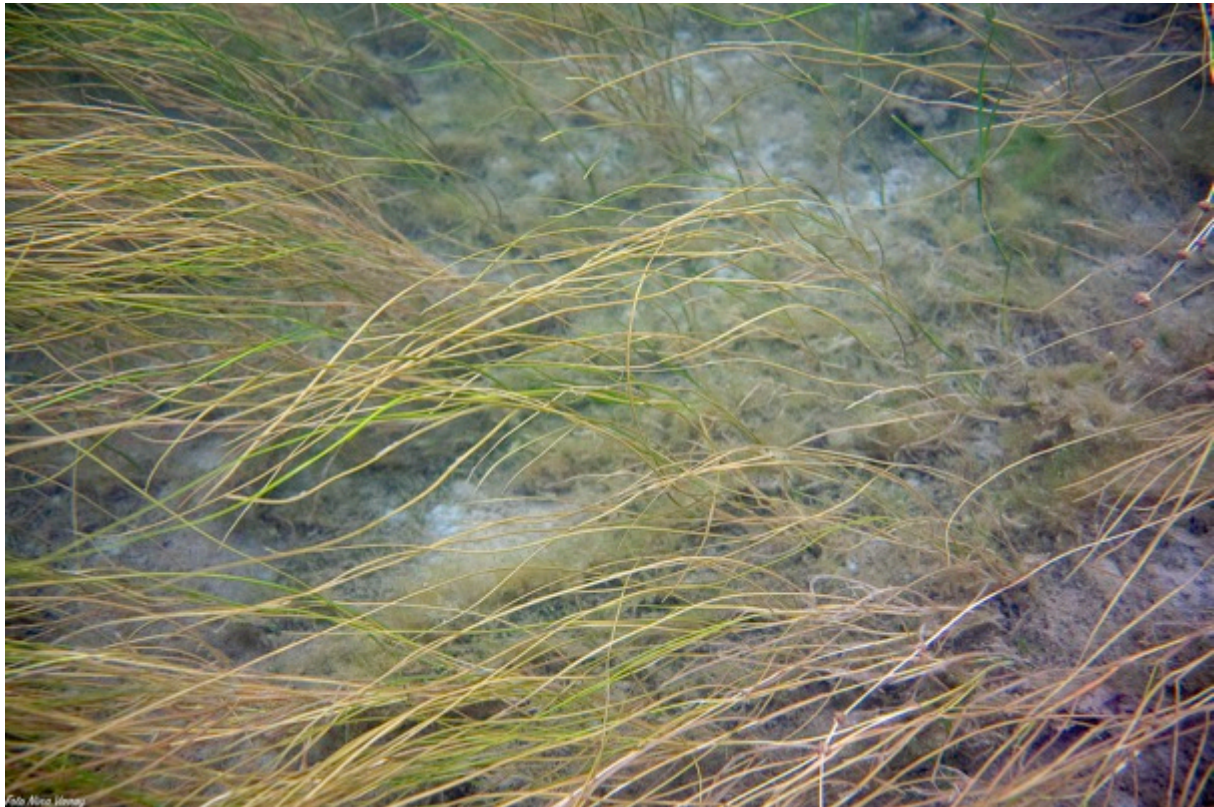
Stasjonen er lokalisert nederst i Røssåga, hvor Røssåga er bred og stilleflytende. Substratet består av leire med innslag av sand, samt vannvegetasjon. Tidevannspåvirket.

Figur 16. Lokaltet 155-38539 – Røssåga nederst. Leirholdig bunnsubstrat.

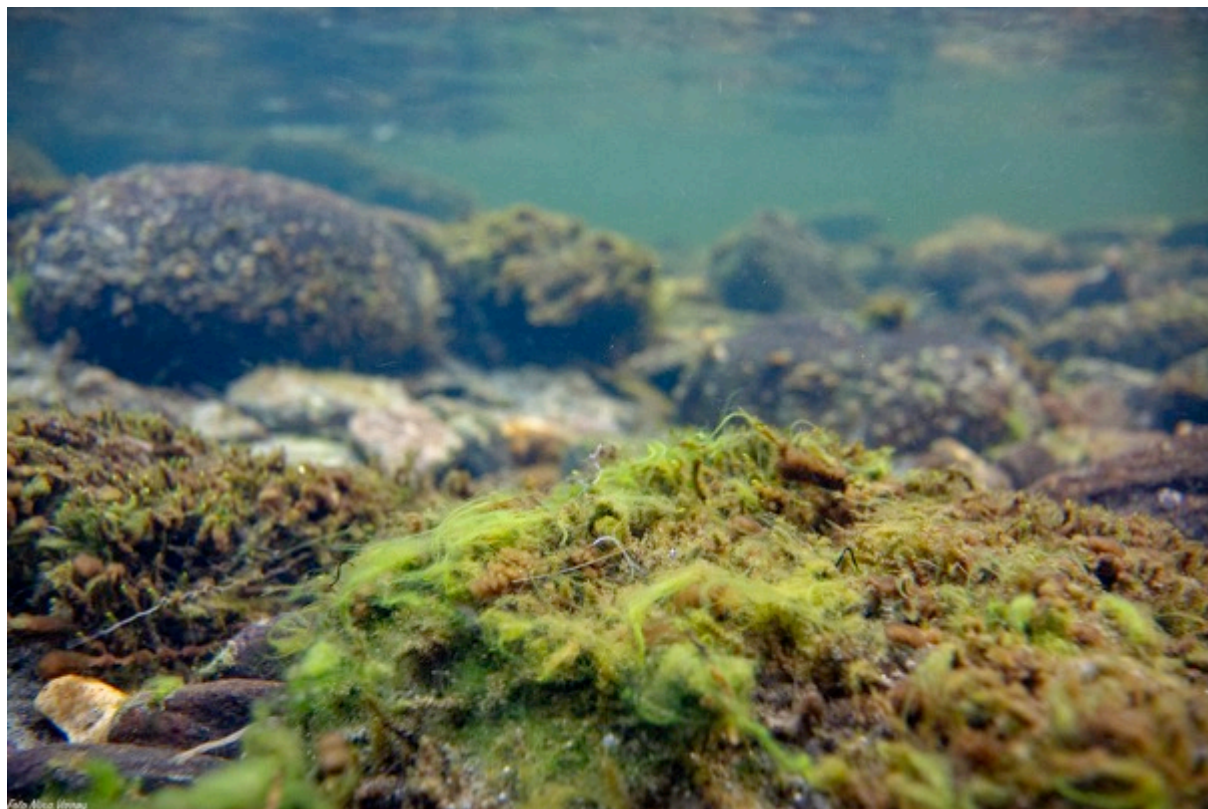
Figur 18. Substrat er stein med mose og begroingsalger med tilstandsklasse god.

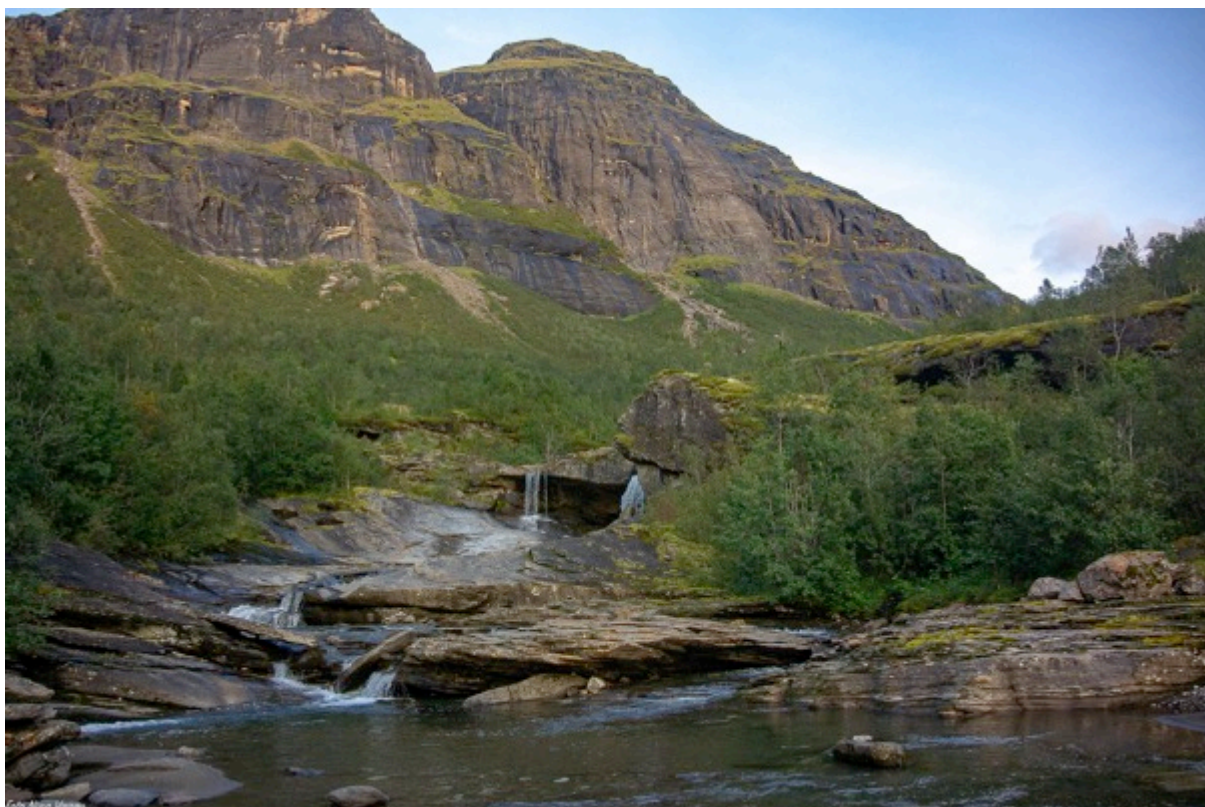
Figur 21. 155-90738 – Leirelva øverst

Stasjonen er lokalisert øverst i Leirelva, og drenerer fjell og beitemark. Vegetasjonen består av lyng og fjellbjørksskog. Substratet er primært svaberg, det er ikke mye løs stein i elva. Stasjonen er lyseksonert.

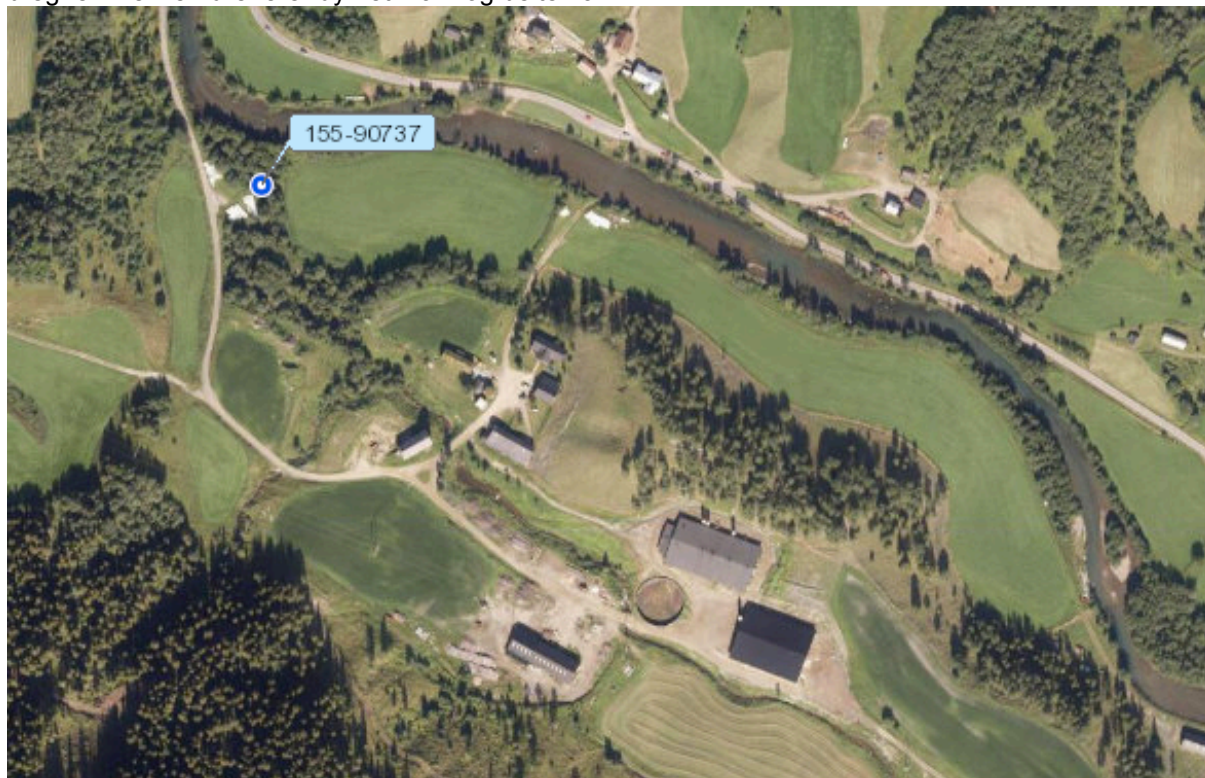
Figur 23. Durmålsbekken renner gjennom aktivt landbruksområde. Prøvestasjon avmerket.

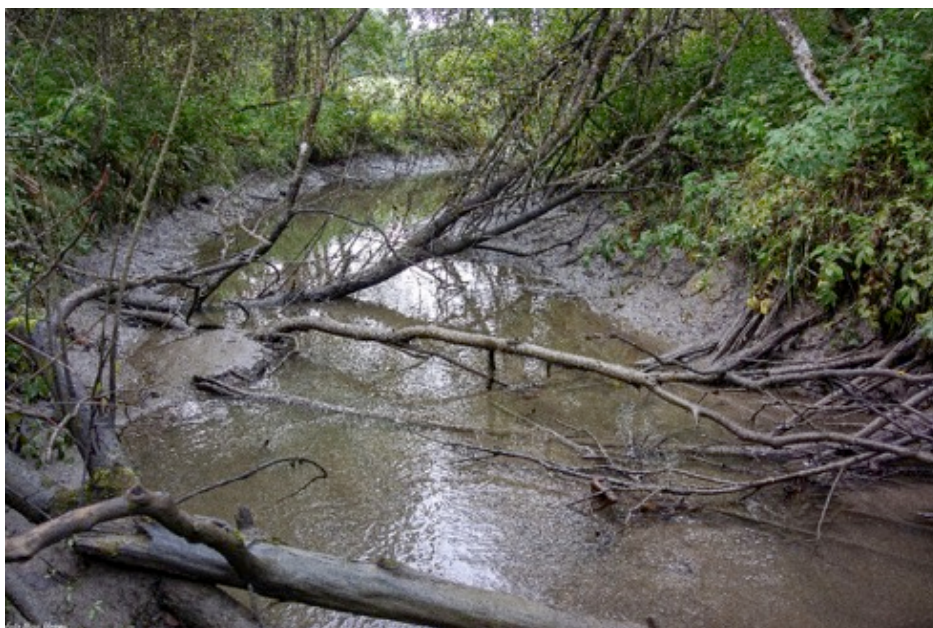
Stasjonen er lokalisert i en sidebekk til Leirelva. Substratet består av sand, grus og større inslag av leire. Bekken drenerer dyrka mark, og vegetasjonen består av busk og kratt.

Figur 26. 155-90736 – Sagbekken. Preget av silt og leireforekomster.

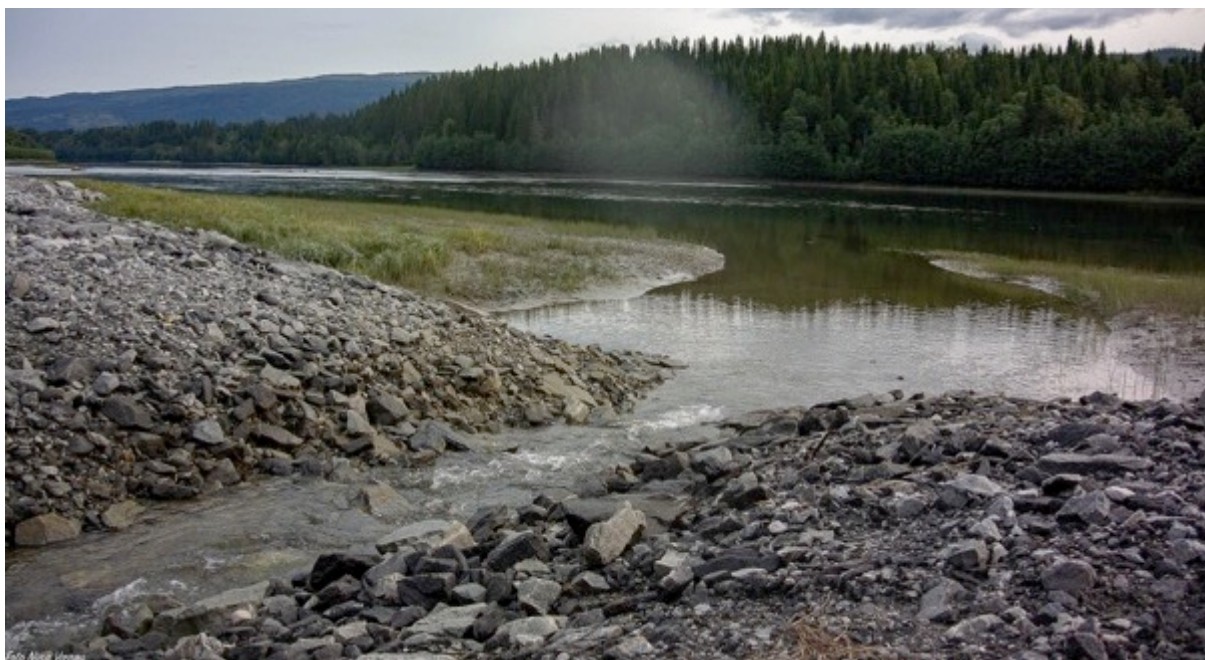
Figur 28. 155-90739 Langbekken nedstrøm vei utløp til Røssåga

Langebekken komme inn i nedre del av Røssåga fra vest. Renner gjennom beiteland med bl.a. høylandsfe på beite. Leirholdig grunn.
