# **Kartlegging av fiskebestander i elver med vandringshindre 2012 – undersøkelse av 15 vassdrag i Troms.**

**Naturtjenester i Nord**

**Rapport 2- 2013**

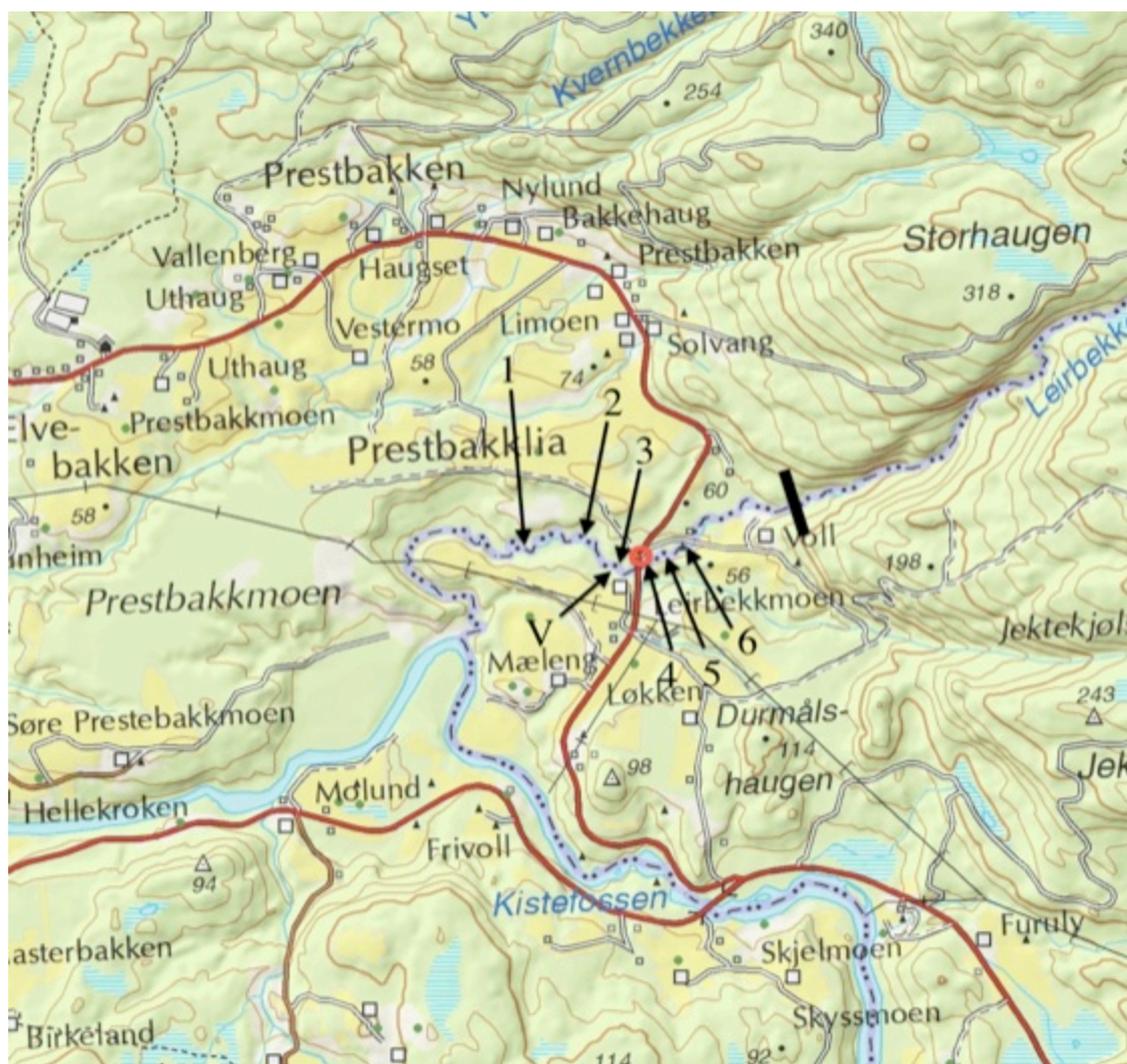
Figur 1. EL-fiskestasjoner med resultater (1-6), vannprøvelokalitet (V) med vannkjemidata fra Leirbekkelva, Salangsvassdraget 10.10.2012

<b>Hinder</b>	Nei		
<b>Konfliktgrad</b>	Liten		
<b>Tiltak</b>	Ingen fysiske tiltak nødvendig  Bør vurderes overvåket, da elva er utsatt for flom / masseforflytning og dam kan skylles bort.		
<b>Vannkjemi</b>	Leirbekken er middels kalkrik, klar, med lave verdier av nitrogen og fosfor.

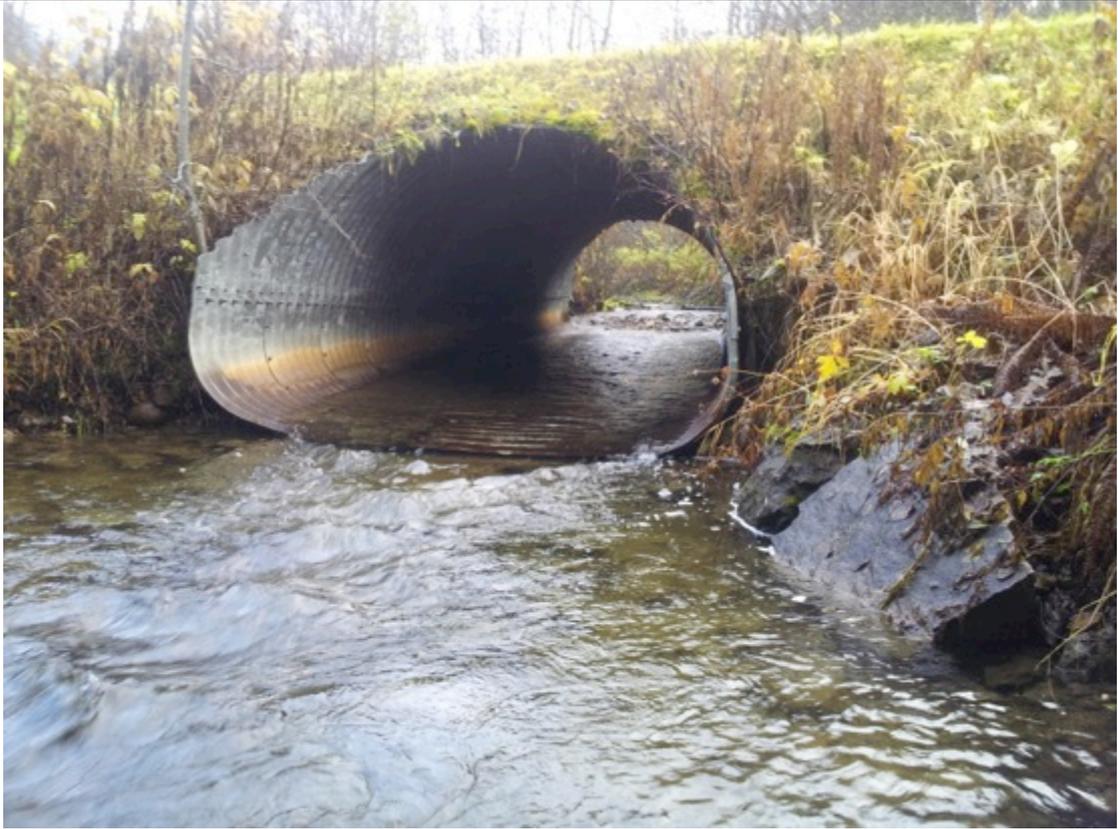
Leirbekkelva. Svalbardrør ingen hindring. Viktige gyte og oppvekstområder for laks, ørret og røye.

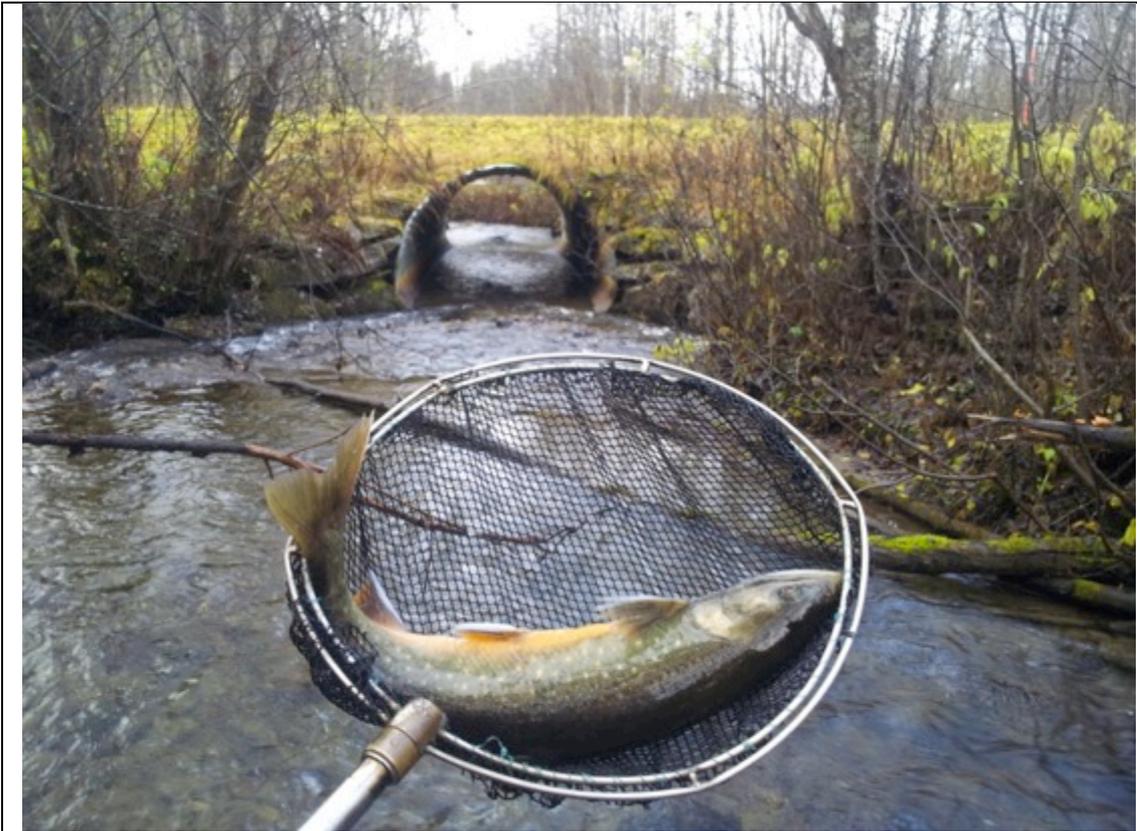
Observerte sjøørret og sjørøye oppstrøms svalbardrør.

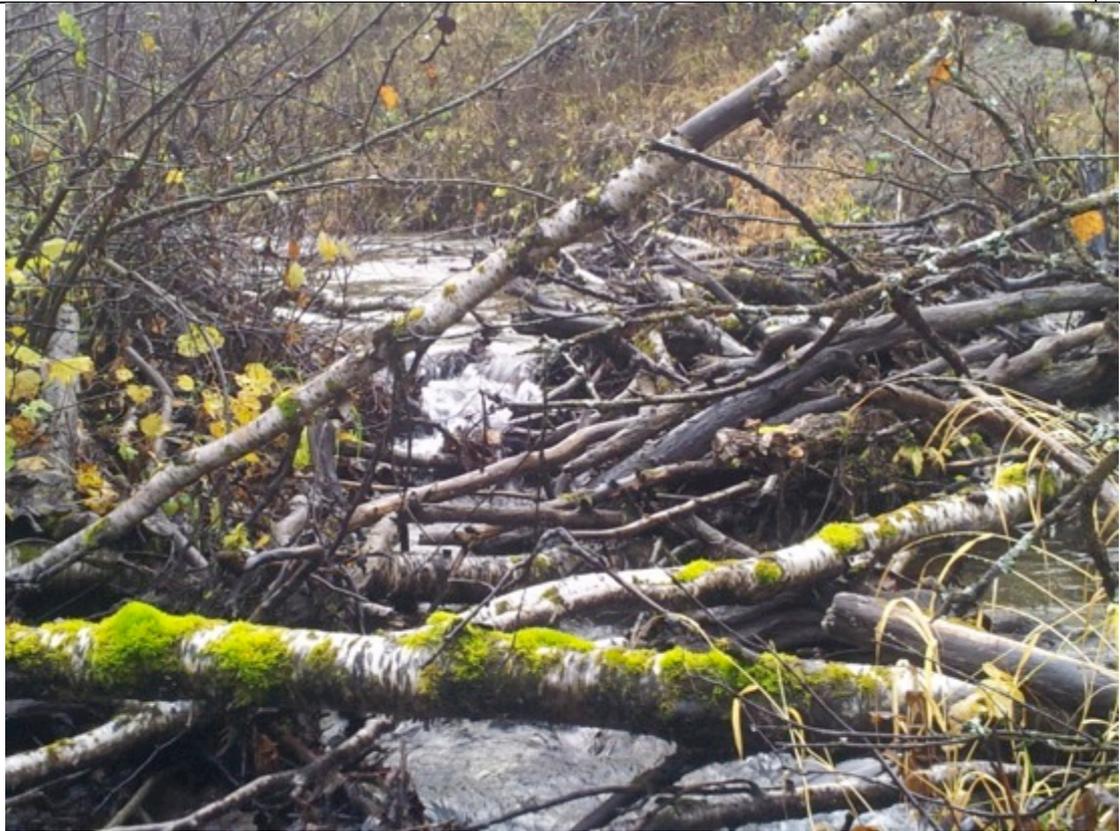
Flere partier med mye nedfall i bekken

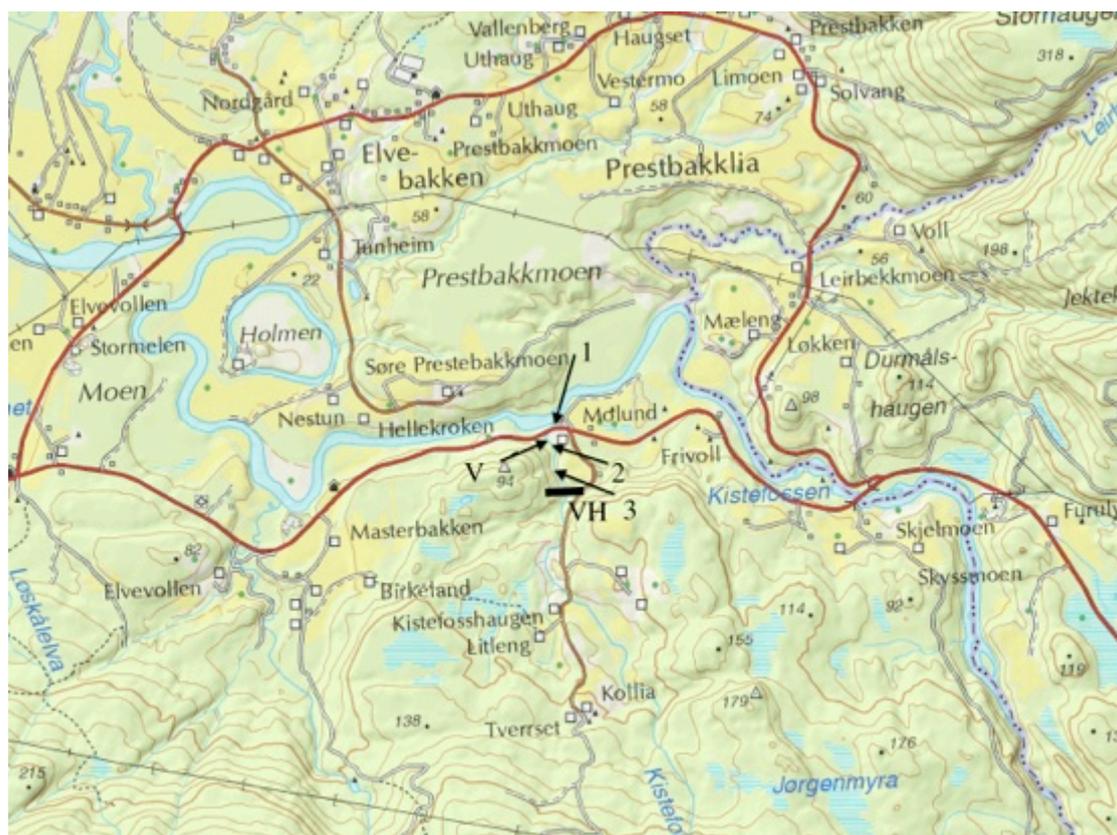
Figur 2. EL-fiskestasjoner med resultater (1-2), vannprøvelokalitet (V) med vannkjemidata og vanndringshinder (VH) fra Kistefosselva, Salangsvassdraget 10.10.2012

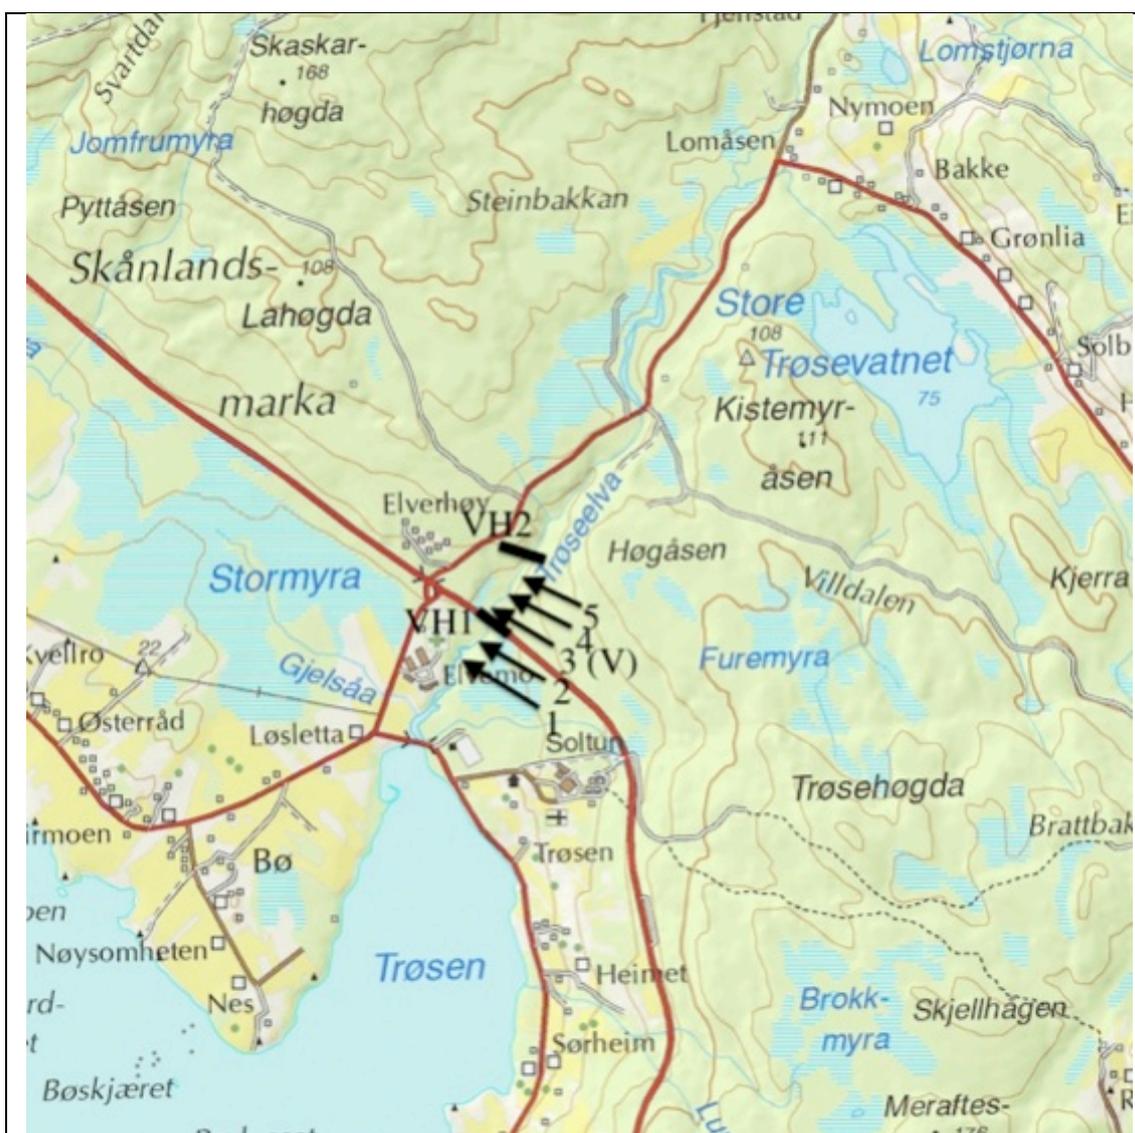
Figur 5. EL-fiskestasjoner med resultater (1-5), vannprøvelokalitet (V) med vannkjemidata og vandringshinder (VH) fra Trøselva Skånland kommune.

<b>Konfliktgrad</b>	Liten (pga lite produksjonsareal oppstrøms bru).		
<b>Tiltak</b>	Ingen fysiske tiltak nødvendig		
<b>Vannkjemi</b>	Trøseelva går gjennom et kalkfattig område. Prøvedata indikerer høye verdier av nitrogen og fosfor, samt at elva er humøs. Det presiseres at det er stor feilmargin i prøvedata, da vannprøven var svært liten. Det bør vurderes å følge opp med nye vannprøver (overvåking ?).

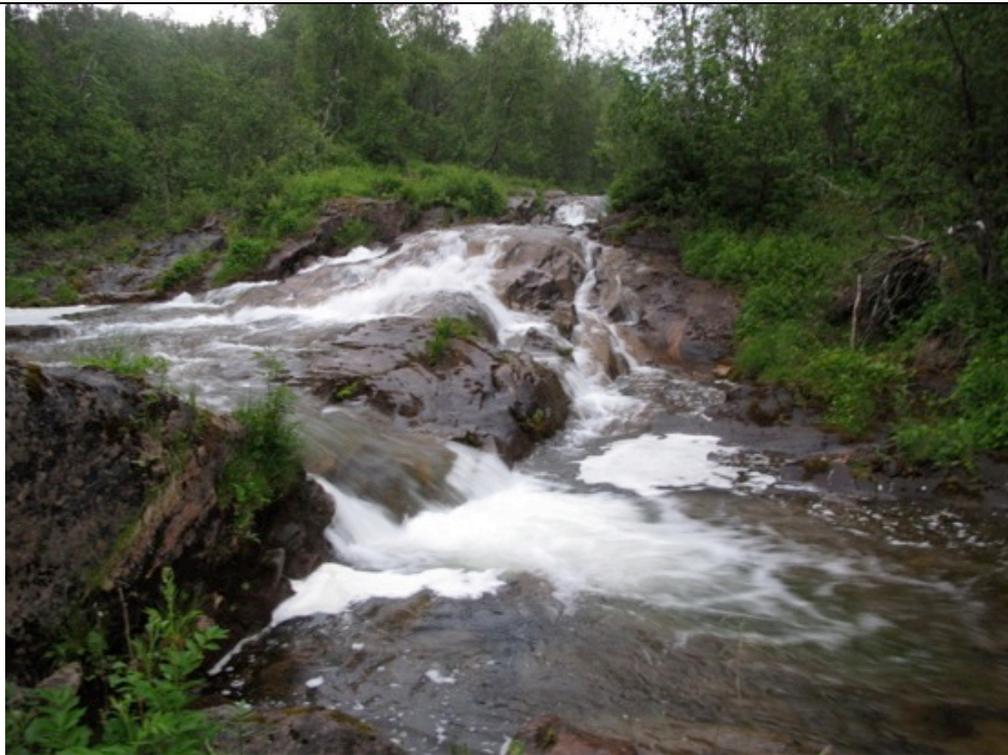
Trøsselva. Ca 100 oppstrøms vei er det naturlig hinder (flere fossefall og sterke stryk over berg).

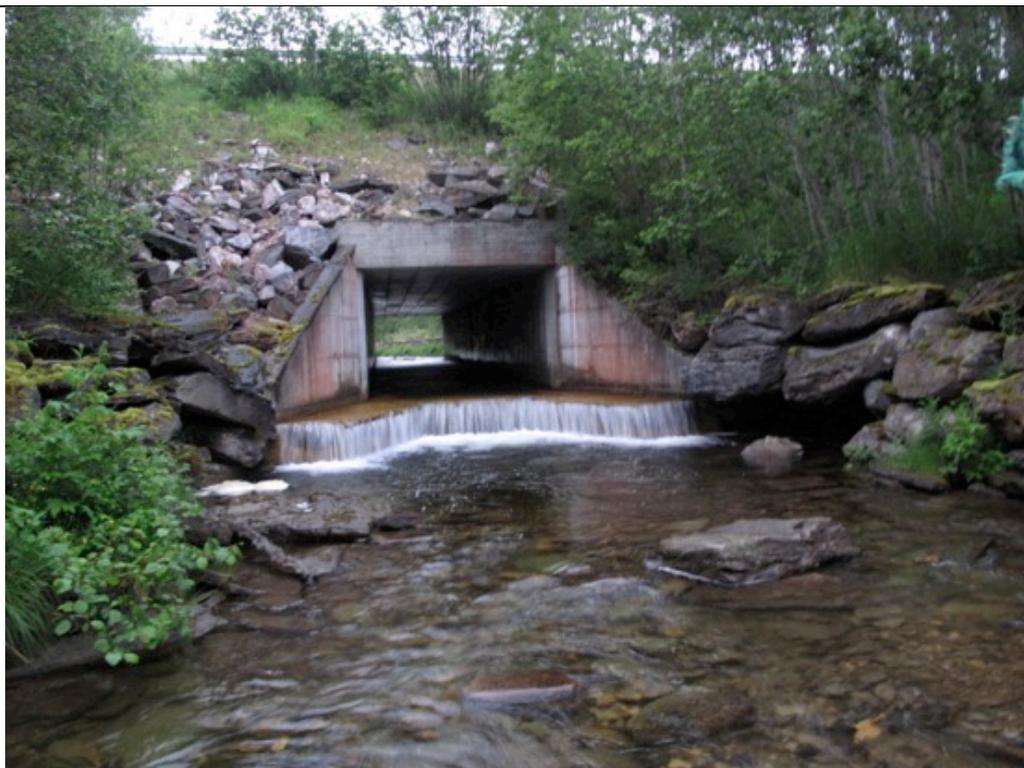
Trøsselva. Kanal med støpt bunn danner hinder. Sprang ca 50 cm høyt.

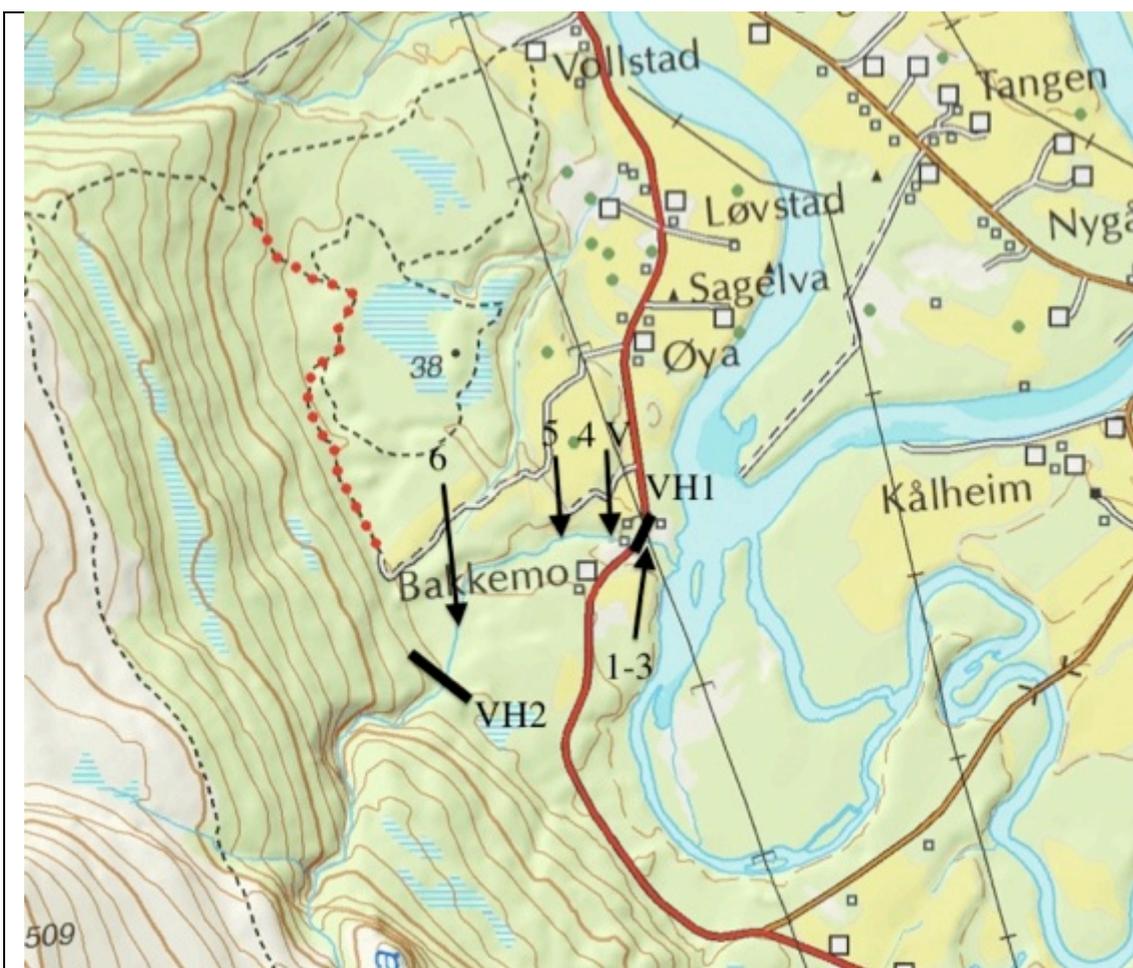
Figur 6. EL-fiskestasjoner med resultater (1-6), vannprøvelokalitet (V) med vannkjemidata og vandringshinder (VH) i Beassajohka, Reisaelva, Nordreisa kommune.

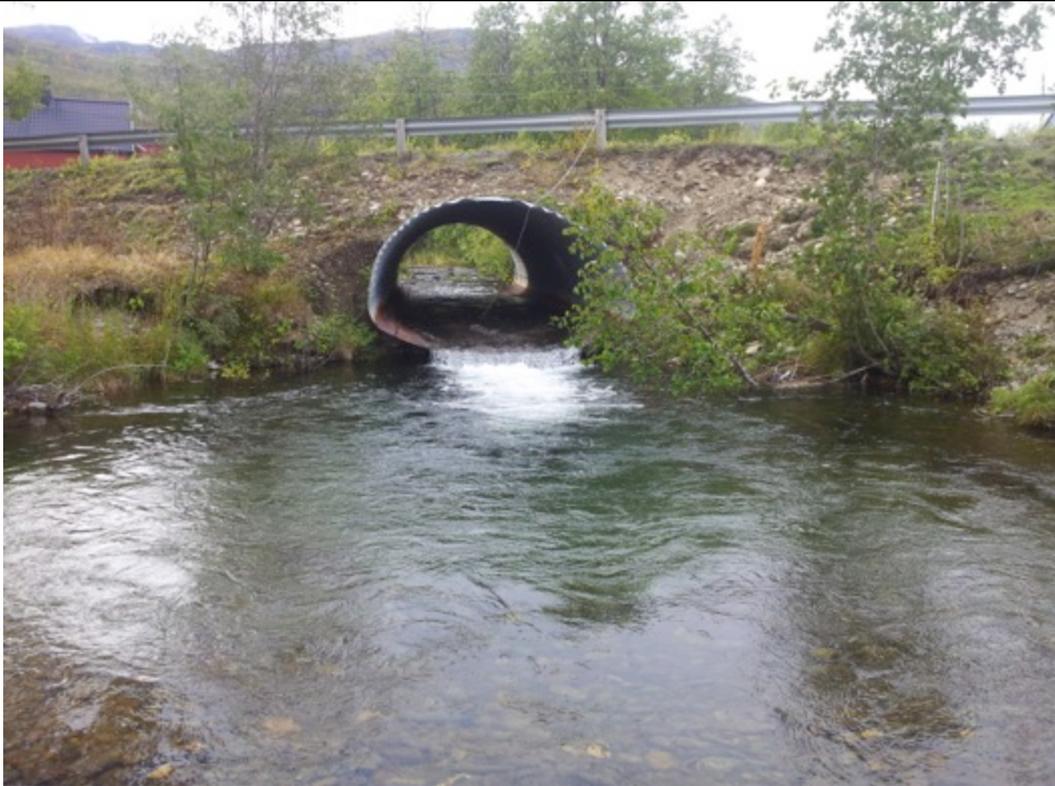
Beassejohka. Svalbardrør med fall 25-30 cm ved høy vannstand. På nedsiden stor dyp kulp.

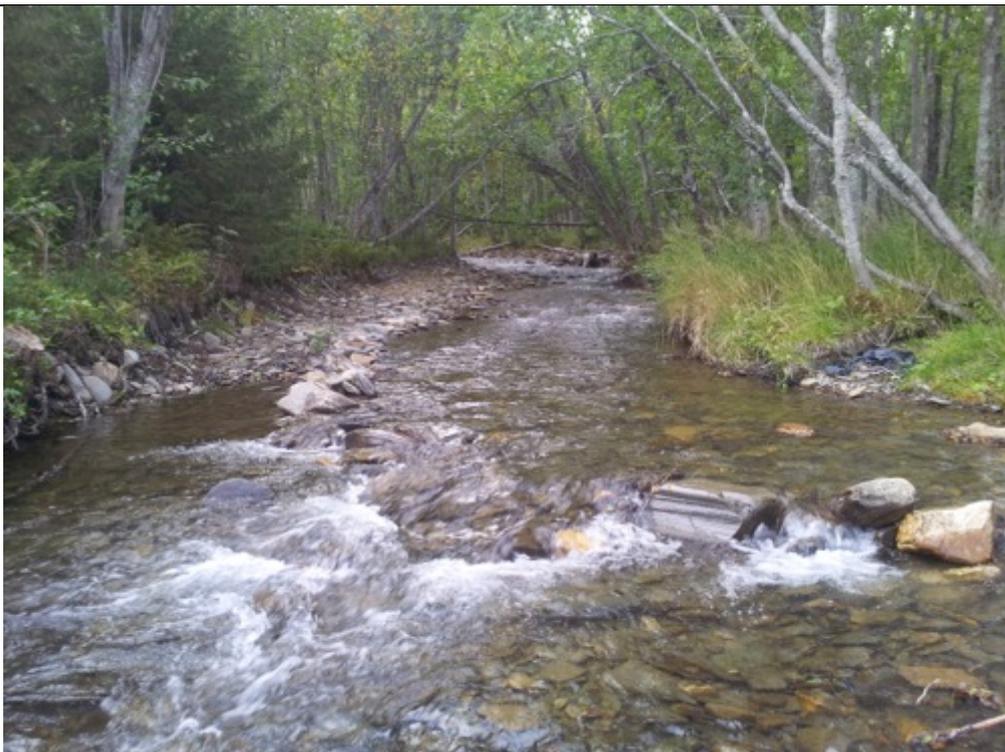
Beassejohka. Ca 500 m oppstrøms vei. Middels gode produksjonsområder.

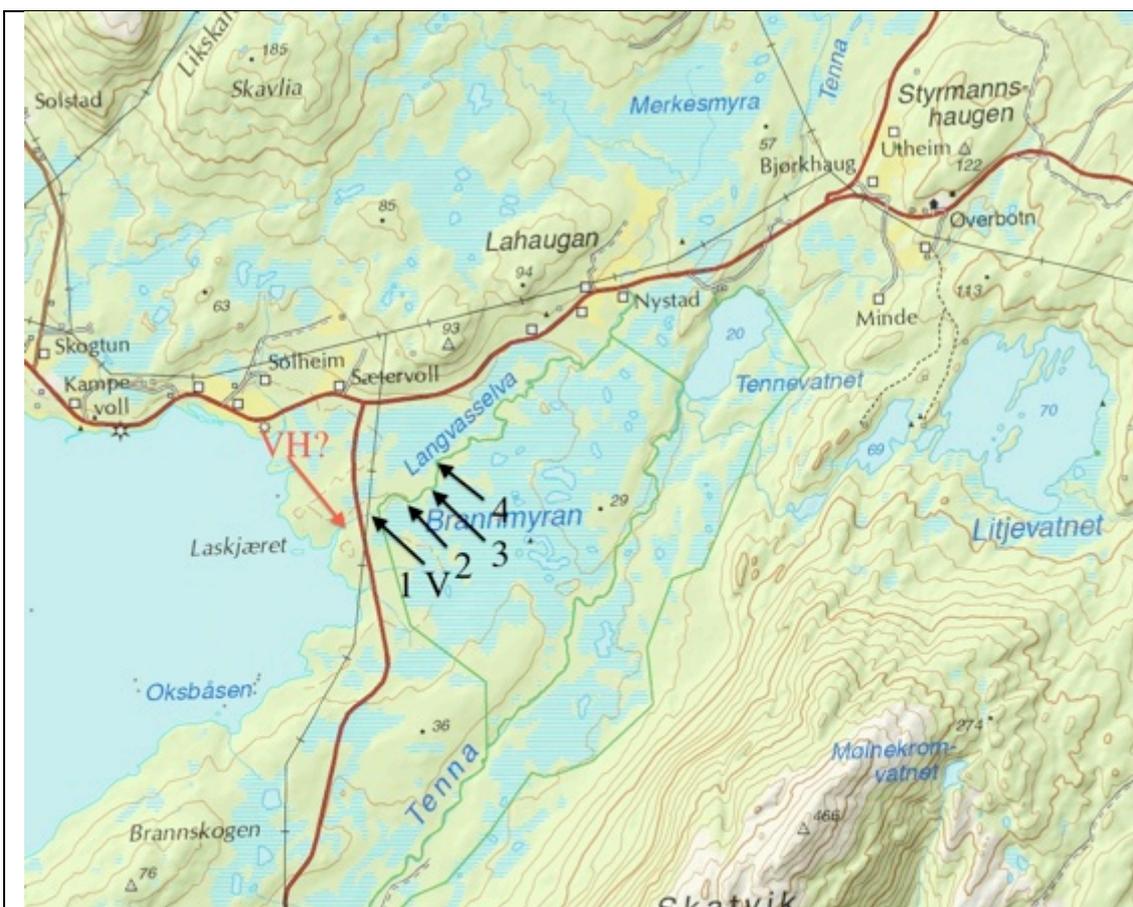
Figur 7 EL-fiskestasjoner med resultater (1-4), vannprøvelokalitet (V) med vannkjemidata og vandringshinder (VH) fra Langvasselva.

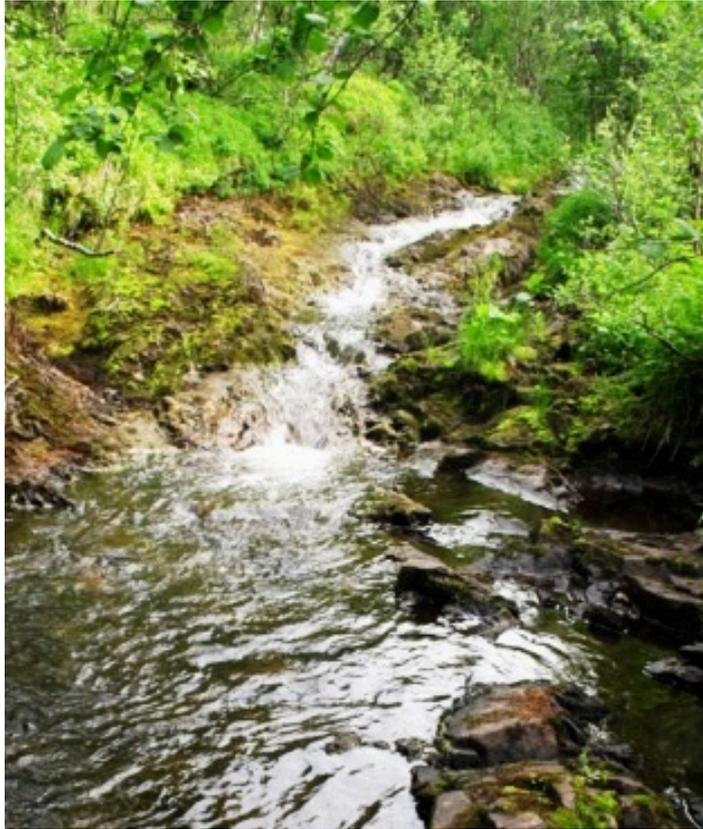
Langvasselva. Ca 100 meter fra munning i sjøen . Sterkt/glatt stryk i berg mulig hinder under perioder med lite nedbør.

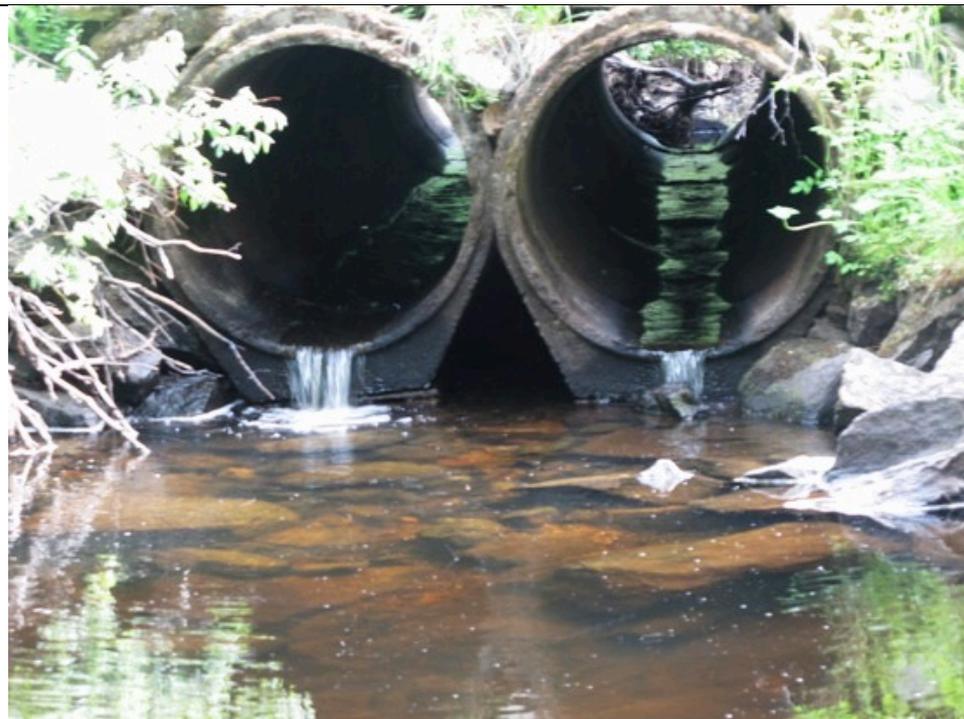
Langvasselva. Mesteparten av vannet renner under rørene

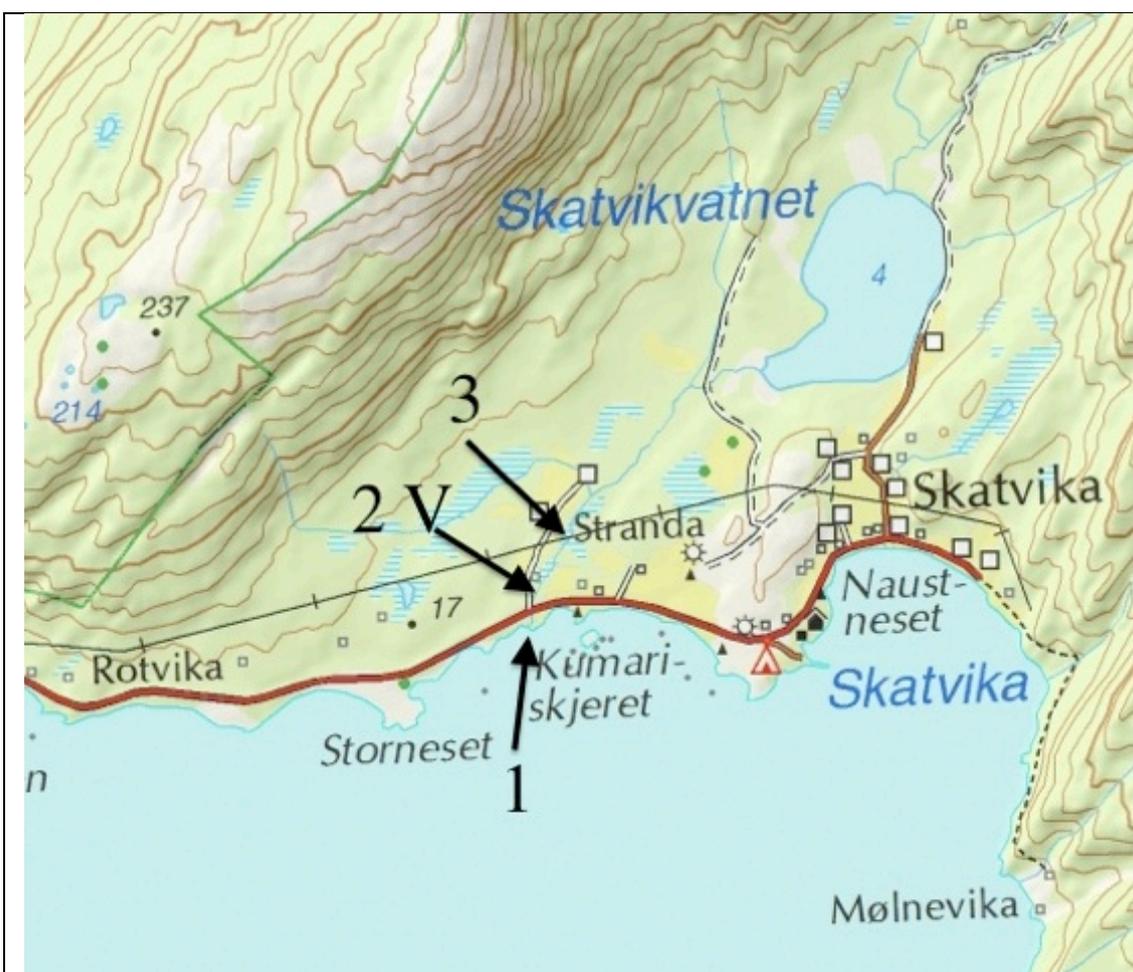
Figur 8. EL-fiskestasjoner med resultater (1-3), vannprøvelokalitet (V) med fra elv fra Skatvikvatnet, Tranøy kommune.

Hinder	Nei (muligens for større fisk)		
Konfliktgrad	Middels		
Tiltak	Flytte på stein, og fjern nedfall ved inngangen på rør. Heve vannspeil.		
Vannkjemi	Elv fra Skatvikvatn er moderat kalkrik, klar med moderate mengder nitrogen og fosfor.

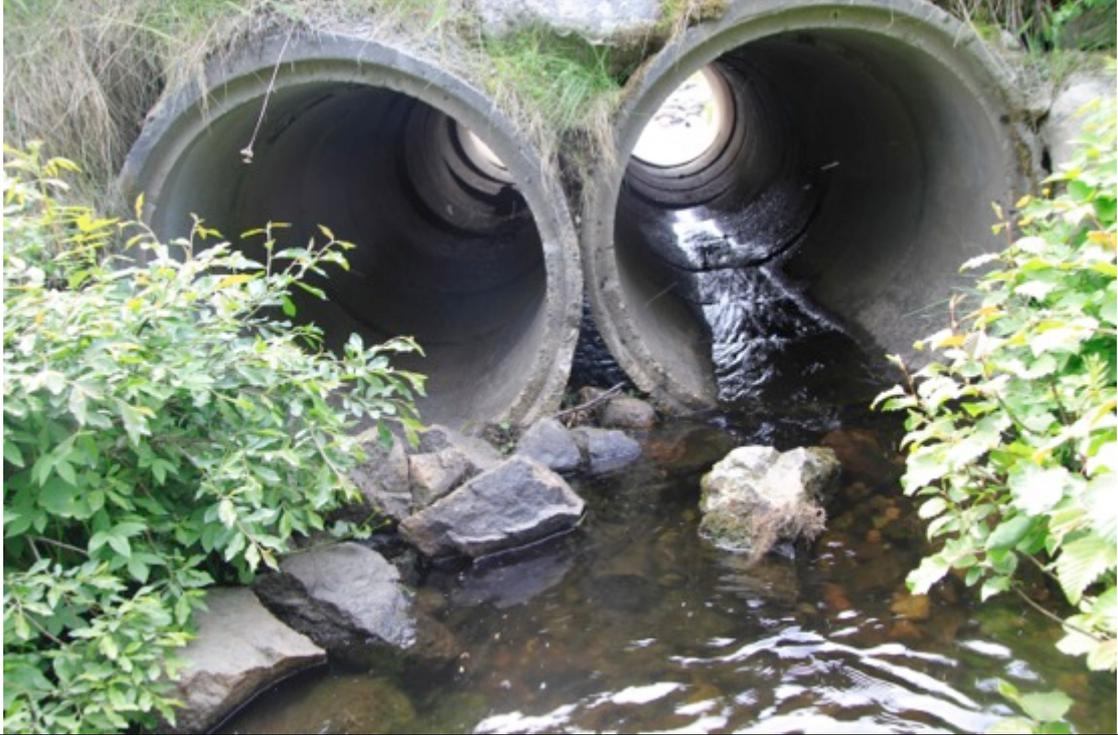
Elv fra Skatvikvannet. Oppstrøms. Vann går under rør. Hinder for større fisk. Ungfisk kan passere,

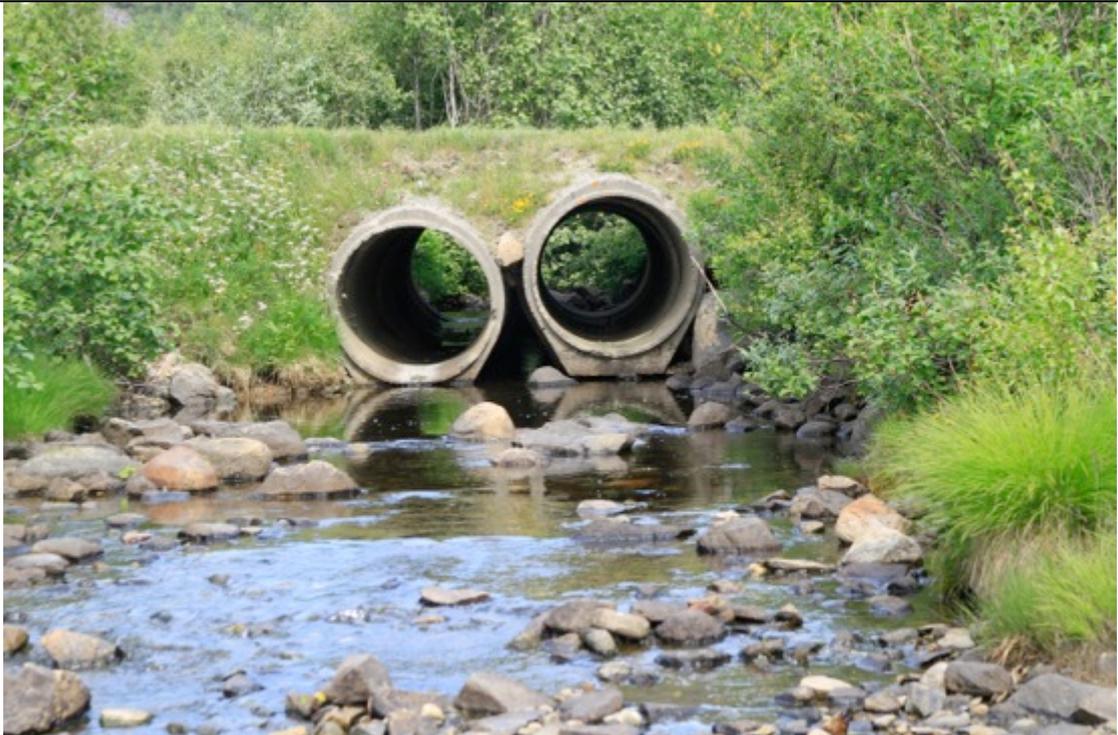
Elv fra Skatvikvannet. Nedstrøms. Vurdere heving av vannspeil.

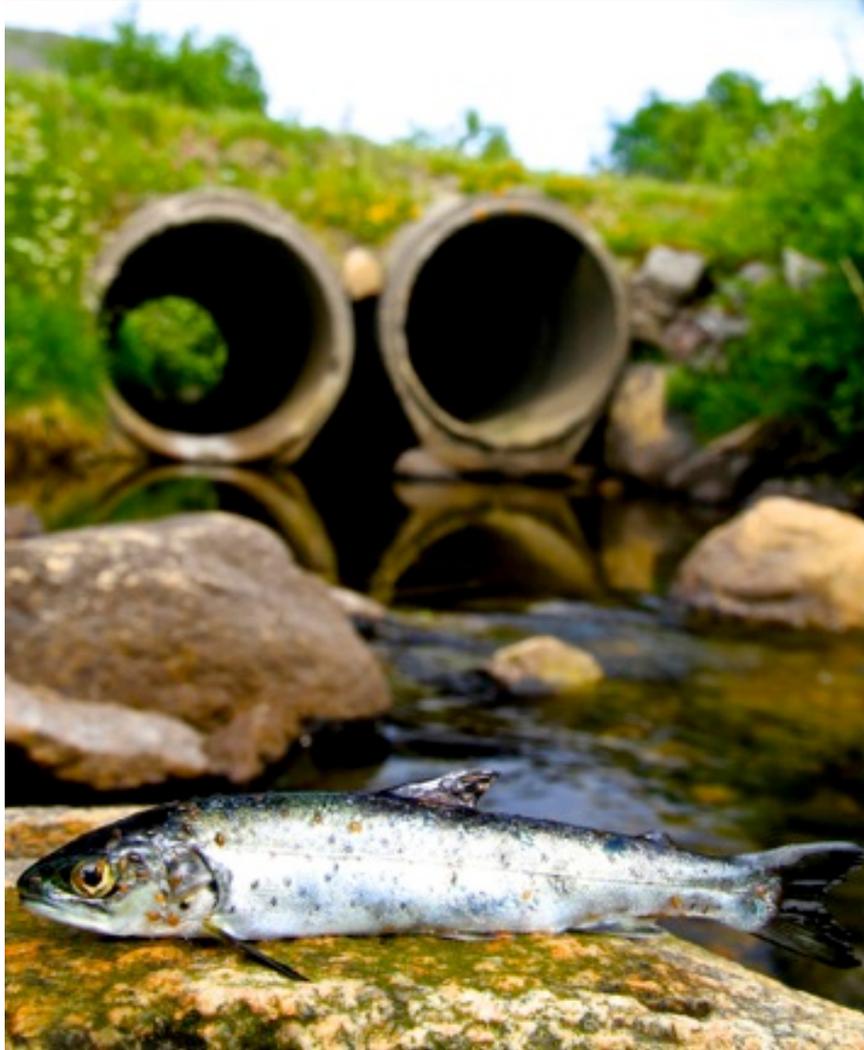
Sjørret (20 cm) infisert med 140 lakselus fanget nedstrøms rør i elv fra Skatvikvannet.

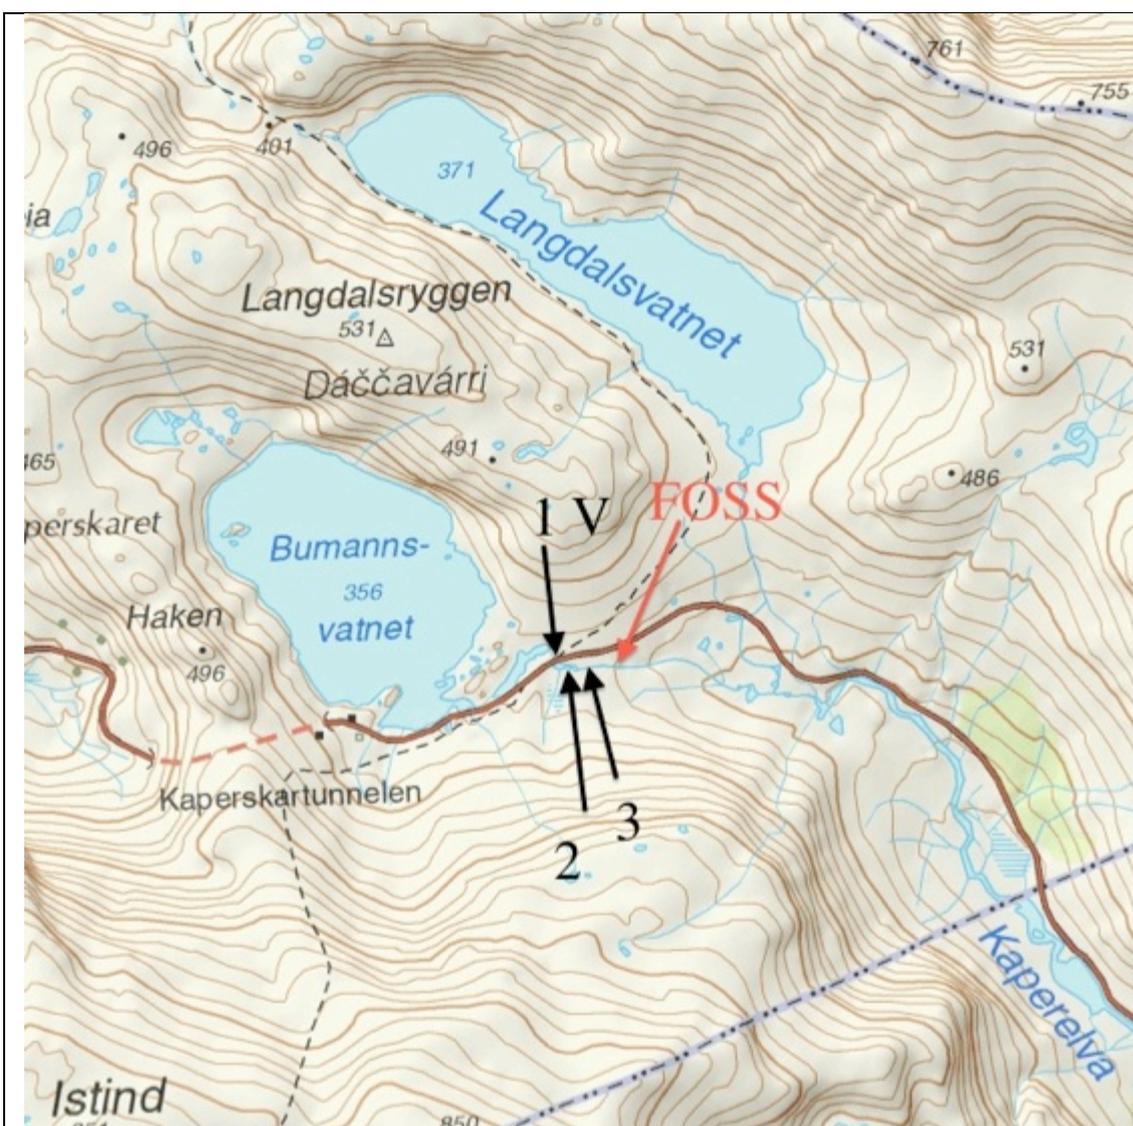
Figur 9. EL-fiskestasjoner med resultater (1-3), vannprøvelokalitet (V) med vannkjemidata og vanddringshinder (VH) fra elv fra Bumannsvannet (Kaperdalsvassdraget).

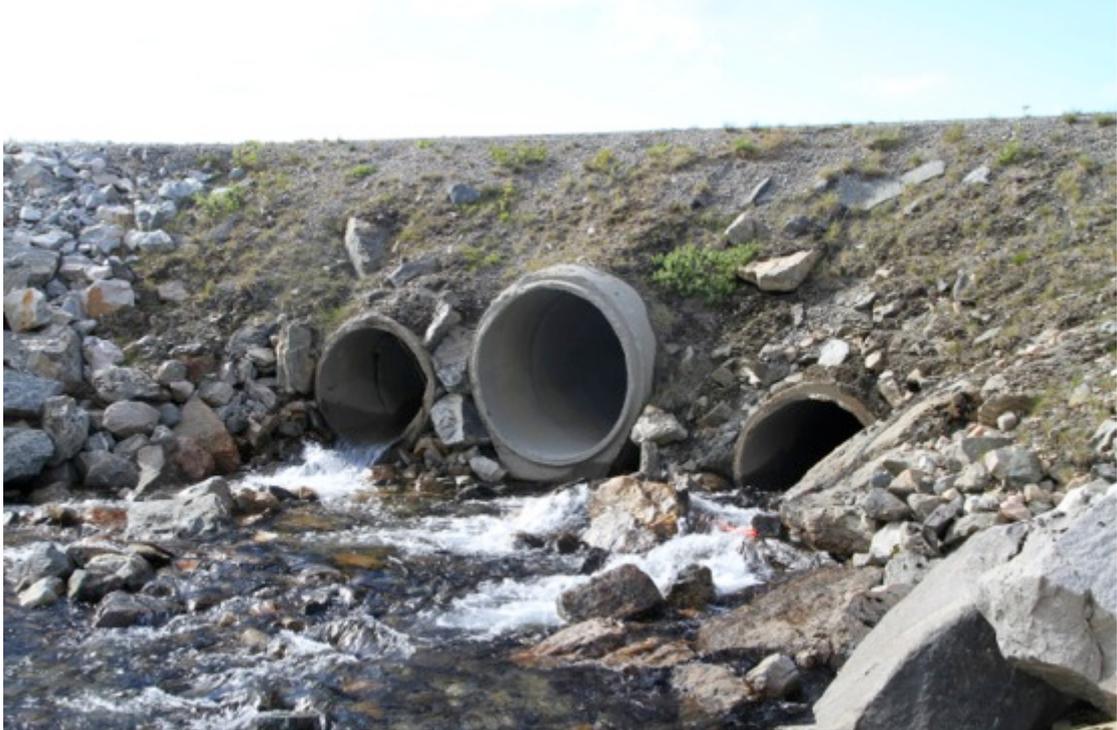
Elv fra Kaperelva ved Bumansvatnet. 70 % av vannet går i venstre rør.

<b>Hinder</b>	<p>Nei (ved normal vannføring)</p>		
<b>Konfliktgrad</b>	<p>Liten</p>		
<b>Tiltak</b>	<p>Vurdere å samle vannet i et rør eventuelt flytte noen steiner nedstrøms utløpet for å lette oppgang. Men det presiseres at nedstrøms rør er produksjonsarealet svært lite.</p>		
<b>Vannkjemi</b>	<p>Øvre deler av Kaperelva fra Bumannsvannet er kalkfattig, klar fjellelv med lave verdier av nitrogen og fosfor.</p>

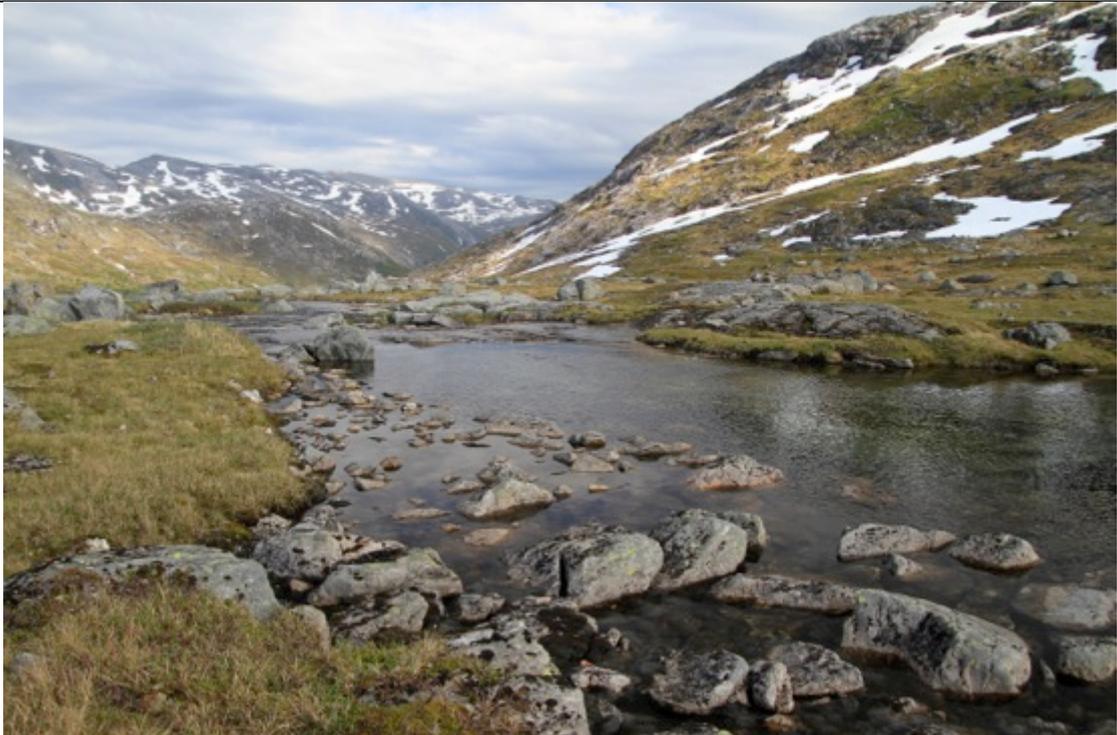
Kaperelva ved Bumansvatnet. Ca 150 m nedstrøms vei renner elva ned i foss.

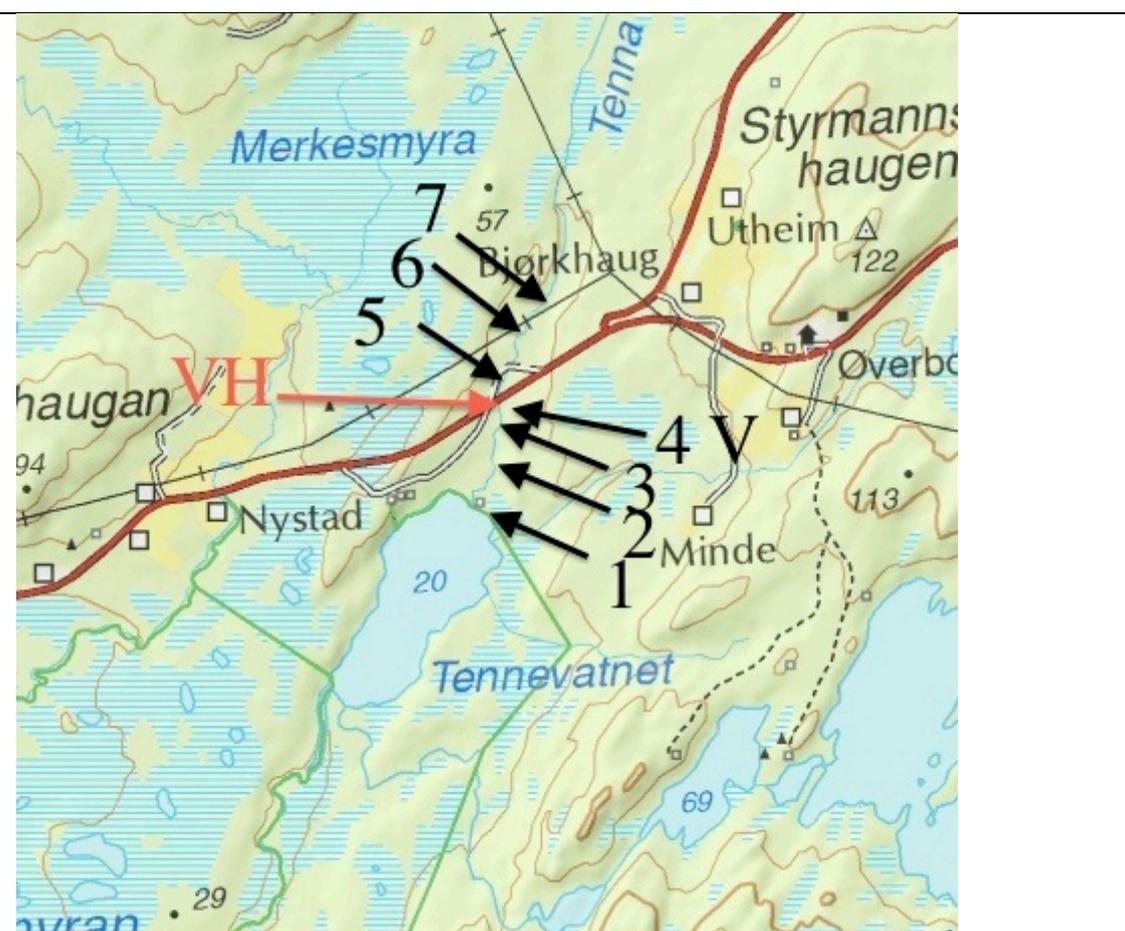
Figur 10. EL-fiskestasjoner med resultater (1-7), vannprøvelokalitet (V) med vannkjemidata og vanddringshinder (VH) fra Tenna, Tranøy kommune.

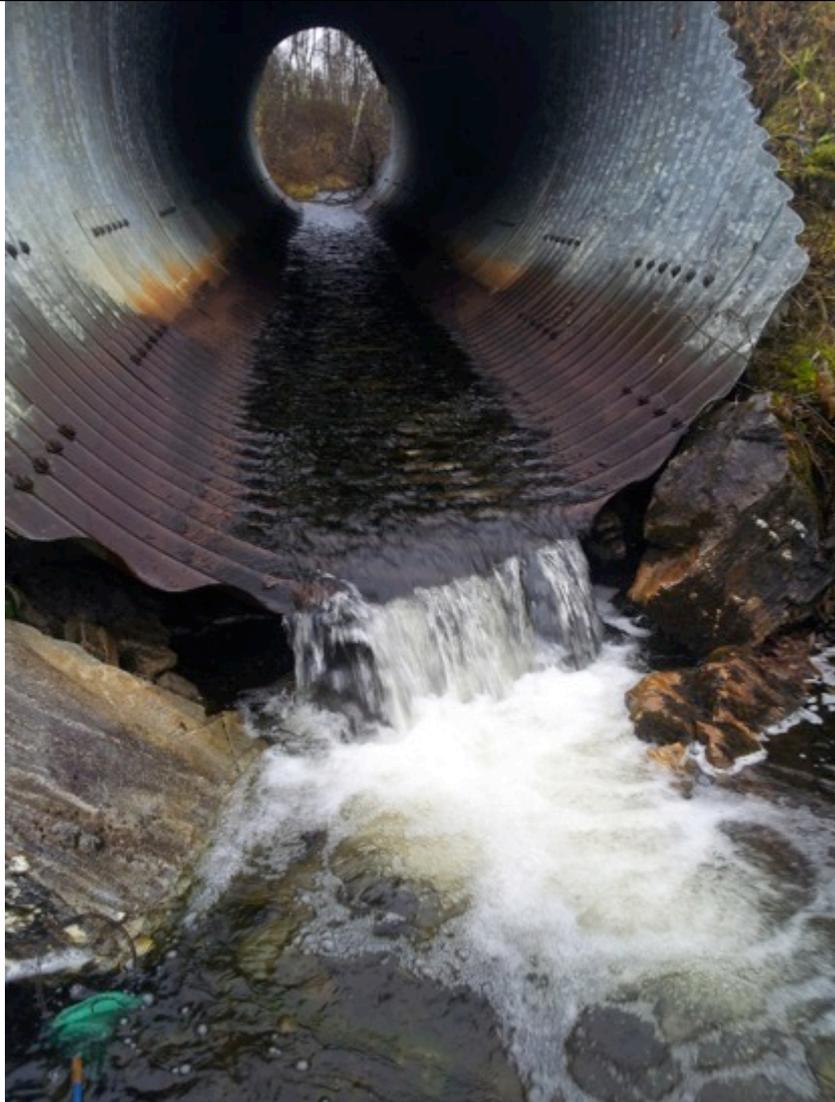
<b>Status</b>	<p>Utkastet på rør har et fall på 30-40 cm. Er hinder for fisk. Vi fant ikke laksunger på oversiden rør.</p>		
<b>Hinder</b>	Ja		
<b>Konfliktgrad</b>	Middels		
<b>Tiltak</b>	<p>Heve vannspeil / legge stein for å lette oppvandring. Gode gyte og oppvekstområder på oversiden (flere kilometer ?)</p>		
<b>Vannkjemi</b>	<p>Tenna er kalkrik, klar elv. Med moderate mengder nitrogen og lite fosfor.</p>

Tenna. Vandringshinder ved svalbardrør.
