# **Kartlegging av fiskebestander i elver med vandringshindre 2012 – undersøkelse av 15 vassdrag i Troms.**

**Naturtjenester i Nord**

**Rapport 2- 2013**

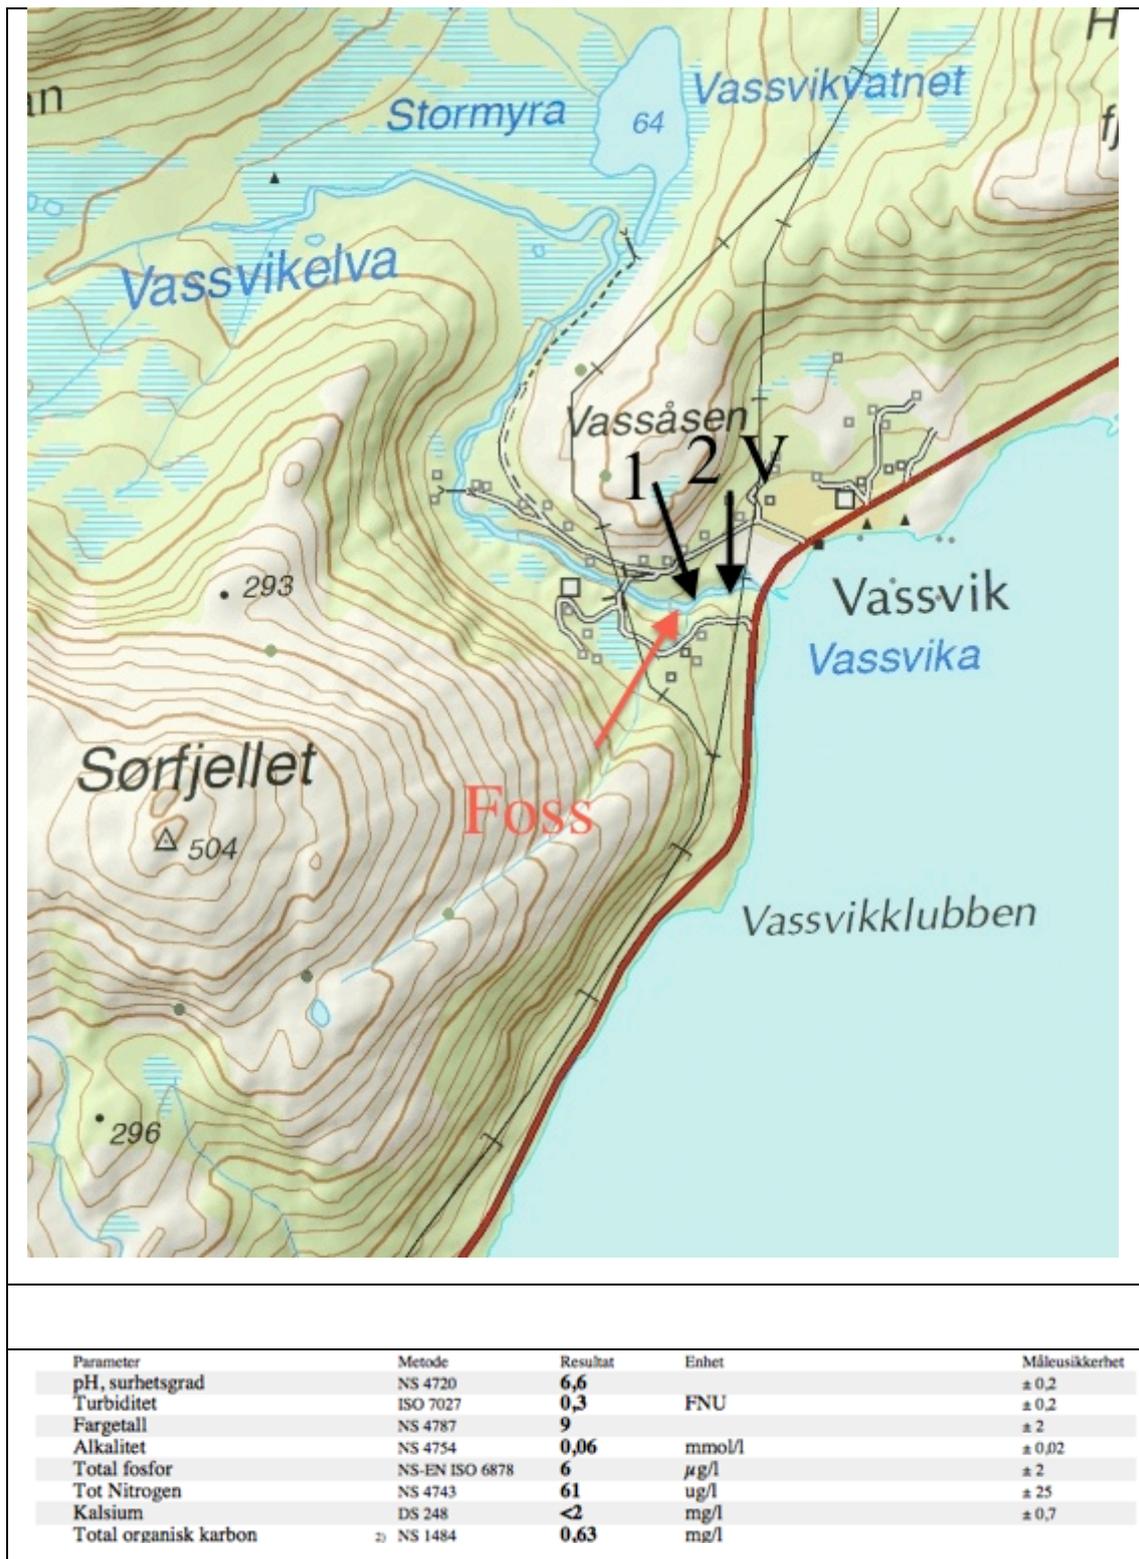
Figur 11. EL-fiskestasjoner med resultater (1-2), vannprøvelokalitet (V) med vannkjemidata og vandringshinder (VH) fra Vassvikelva Tranøy kommune.

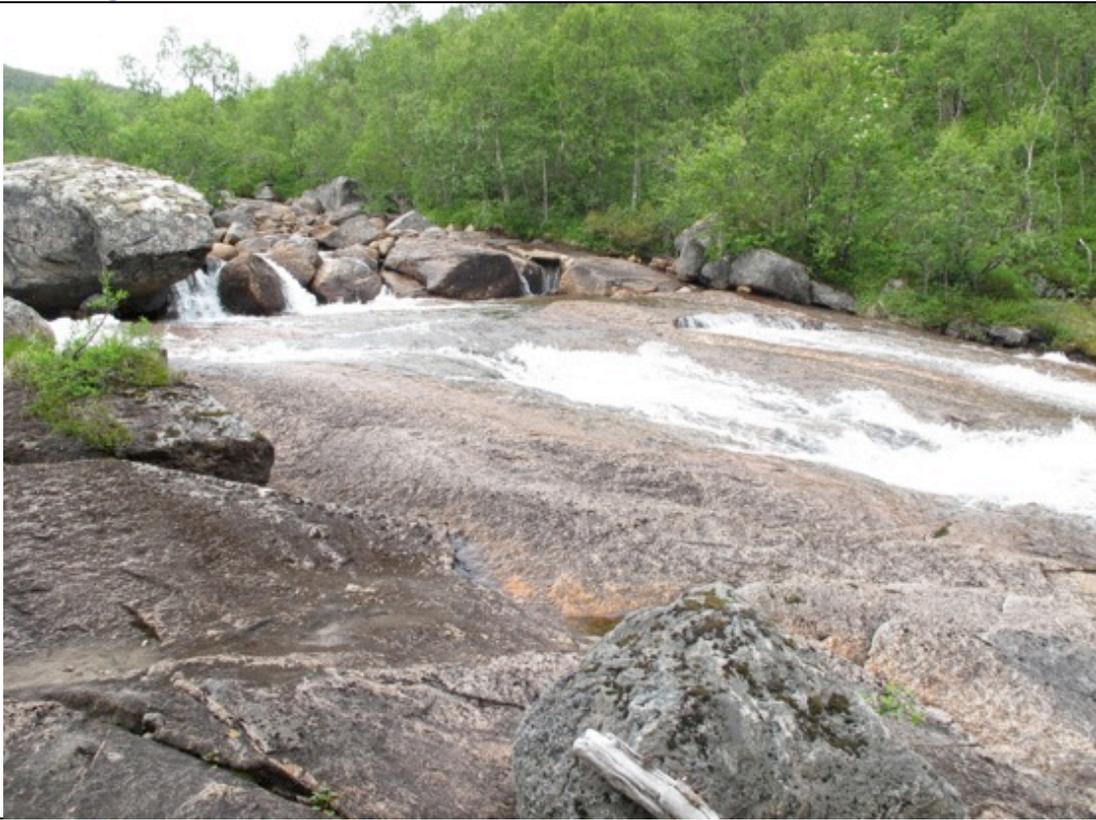
Vassvikelva. Vandringshinder (foss over glatt berg) 3-400 meter oppstrøms munning.

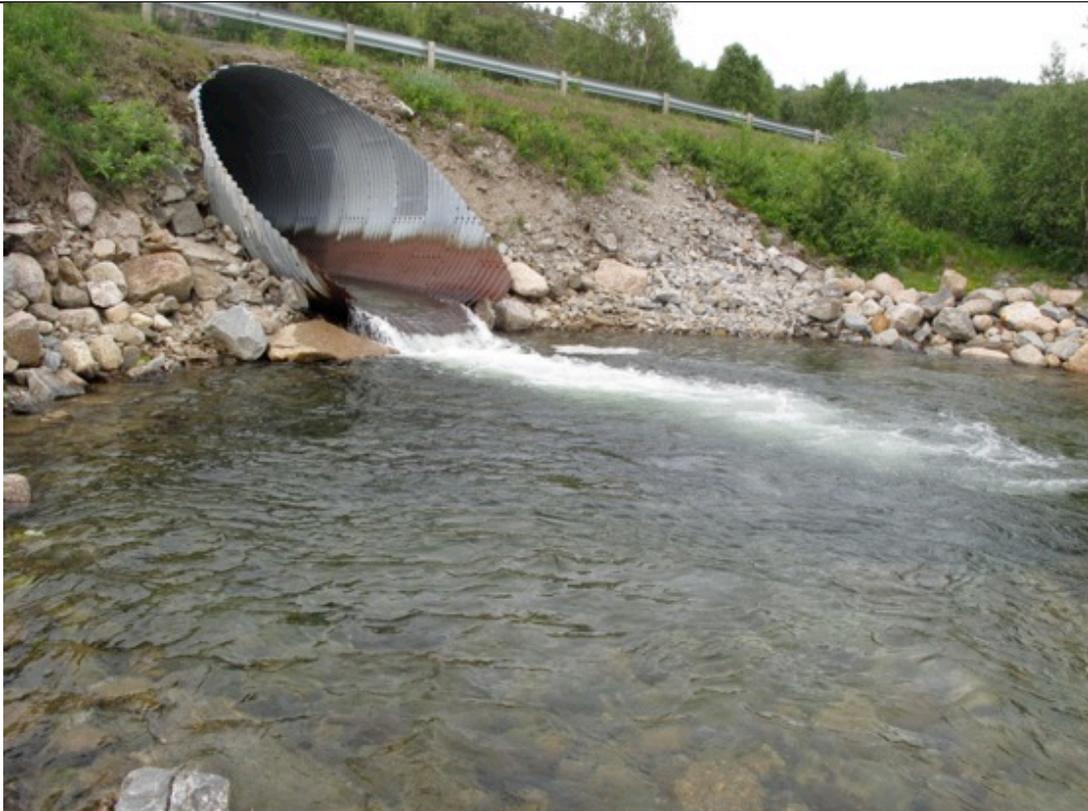
Vassvikelva. Vandringshinder ved svalbardrør.

Tiltak	Ingen. Svært begrensede gyte og oppvekstområder på oversiden. Ingen fiskebestand der i dag.		
Vannkjemi	Vassvikelva er svært kalkfattig, klar og med svært lave verdier av nitrogen og fosfor.

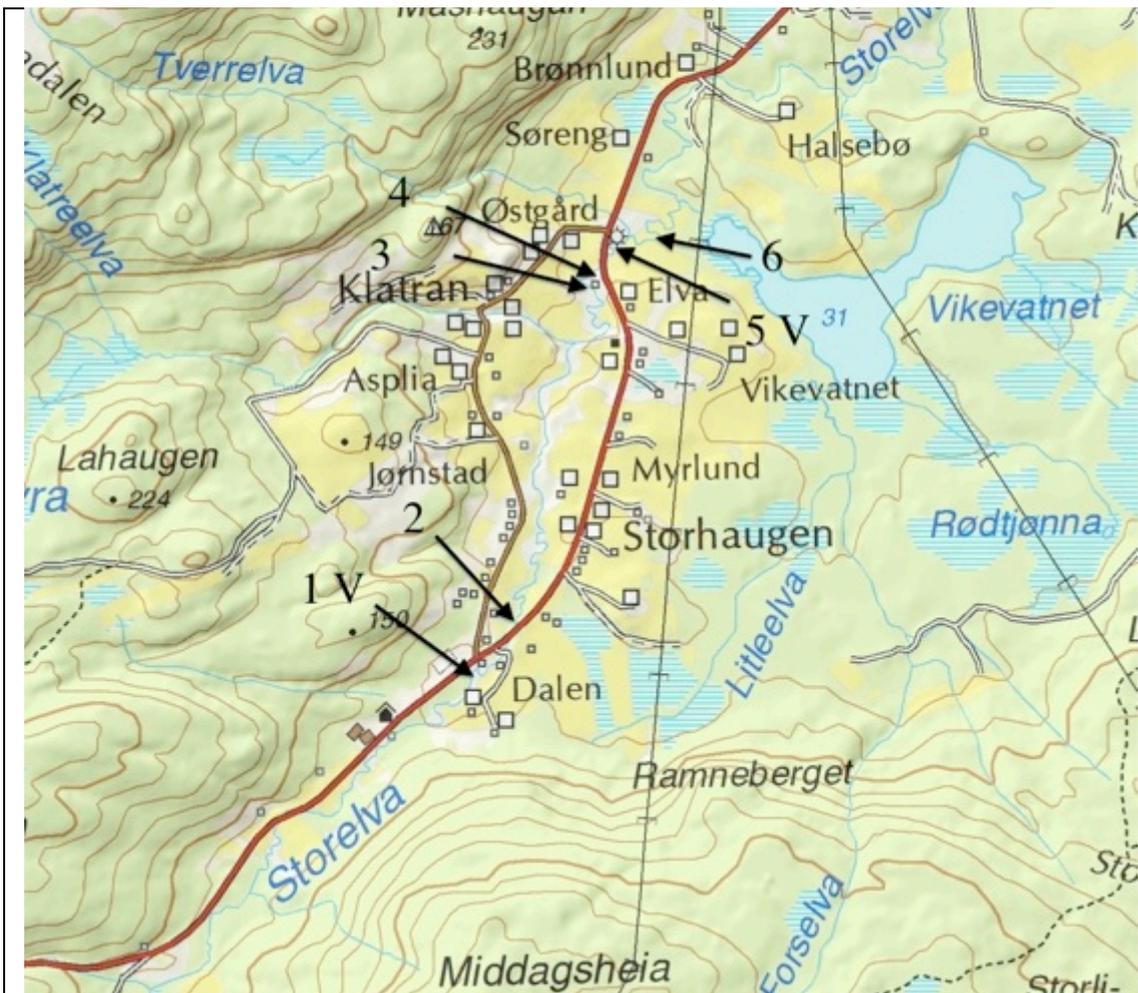
Figur 12 EL-fiskestasjoner med resultater (1-5), vannprøvelokalitet (V) med vannkjemidata og vanndringshinder (VH) fra Storelva (Dalen og Elva) Harstad kommune.

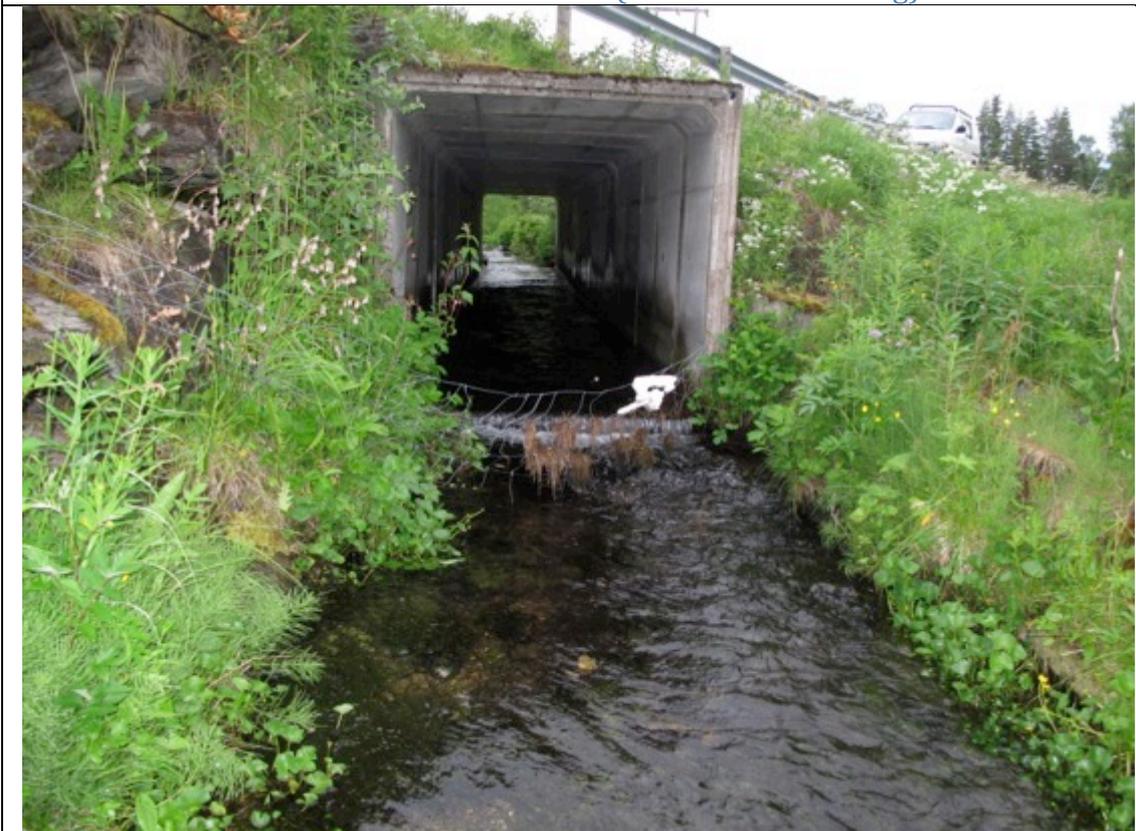
Storelva ved Dalen. Liten vannstand i kanal (ca 5 cm ved befarings).

<b>Dato befaring</b> 11.7.12	<b>VieID</b> Fv 14	<b>Vannområde</b> Harstad-Salangen vannområde	<b>Vassdrag ID:</b> 177-88-R Storelva (ved Dalen), Harstad kommune
<b>UTM33N</b> <b>UTM33Ø</b>	<b>7617336</b> <b>560638</b>	<b>Vanntemp befaring</b> 14,1 °C	
<b>Områdebeskrivelse</b>	Øverste kulvert ved bru i Storelva ved Dalen. Relativt produktivt. Store områder med gode gyte- og oppvekstområder, med en del begroing (avløp fra privathusholdning / landbruk?). Det er en brukar bestand av ørret i vassdraget. Det ble elfisket på 2 stasjoner (1= oppstrøms kulvert, 2= nedstrøms kulvert).		
<b>Fiskestatus</b>	<i>Nedstrøms: 9 ørret / 100m<sup>2</sup></i> <i>Oppstrøms: 8 ørret / 100m<sup>2</sup></i> Ser ut til å være en god ørretbestand i elva.		
<b>Status</b>	Støpt kulvert med støpt bunn. Lav vannstand.		
<b>Hinder</b>	Nei		
<b>Konfliktgrad</b>	Liten		
<b>Tiltak</b>	Med enkle tiltak kan man legge stein i kulvert for å få bedre vilkår for fiskevandring. Elva renner bredt gjennom kulvert. Samling av vann vil bedre fiskeoppvandring, spesielt ved lav vannstand

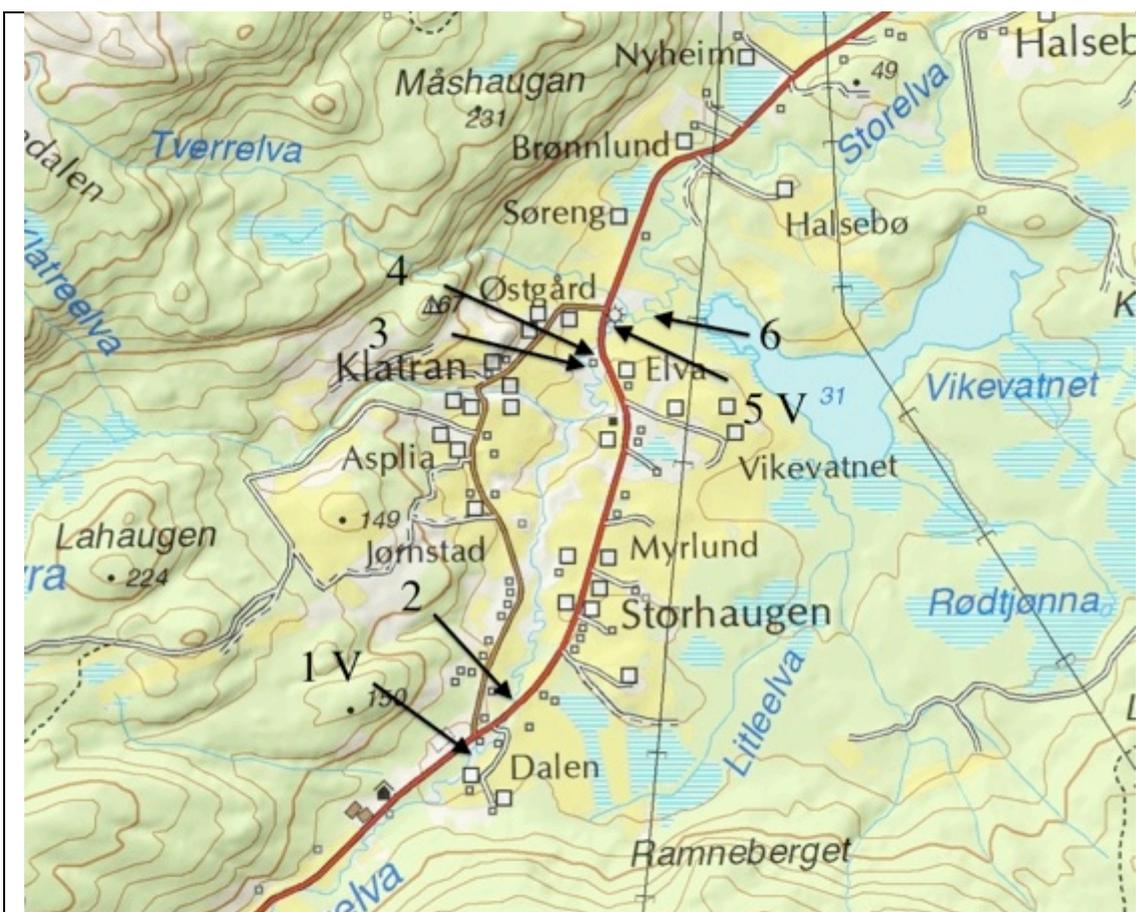
Figur 13. EL-fiskestasjoner med resultater (1-5), vannprøvelokalitet (V) med vannkjemidata og vanndringshinder (VH) fra Storelva (Dalen og Elva) Harstad kommune.

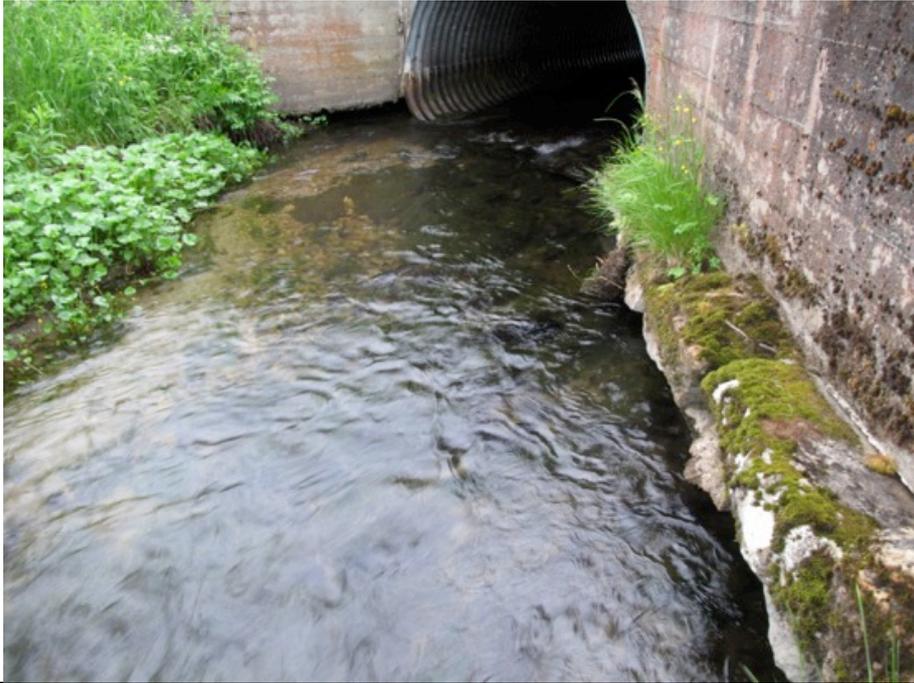
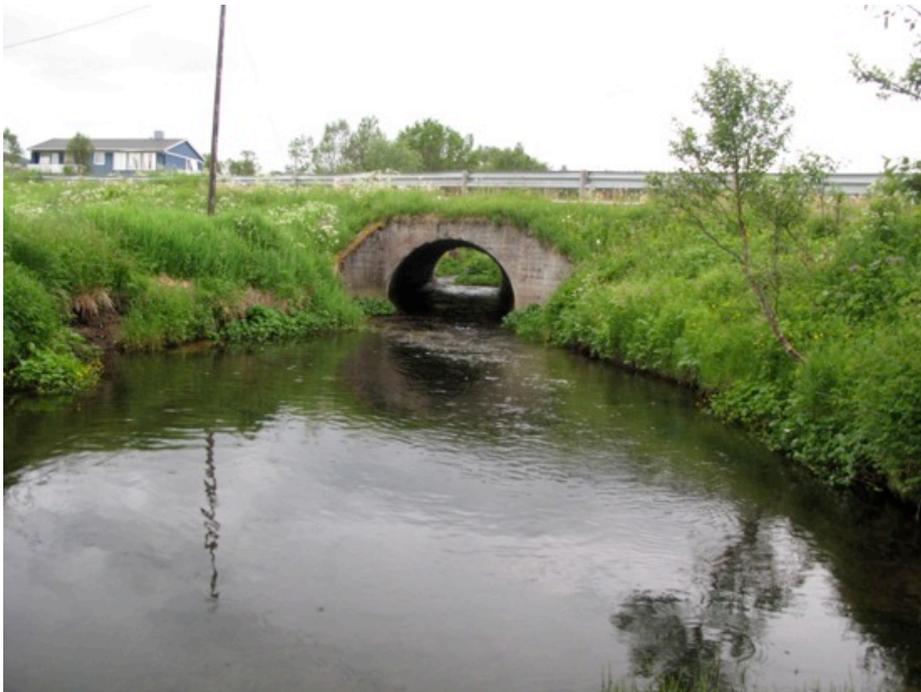
Storelva ved Elva. Ingen problemer med vandring gjennom svalbardrør.

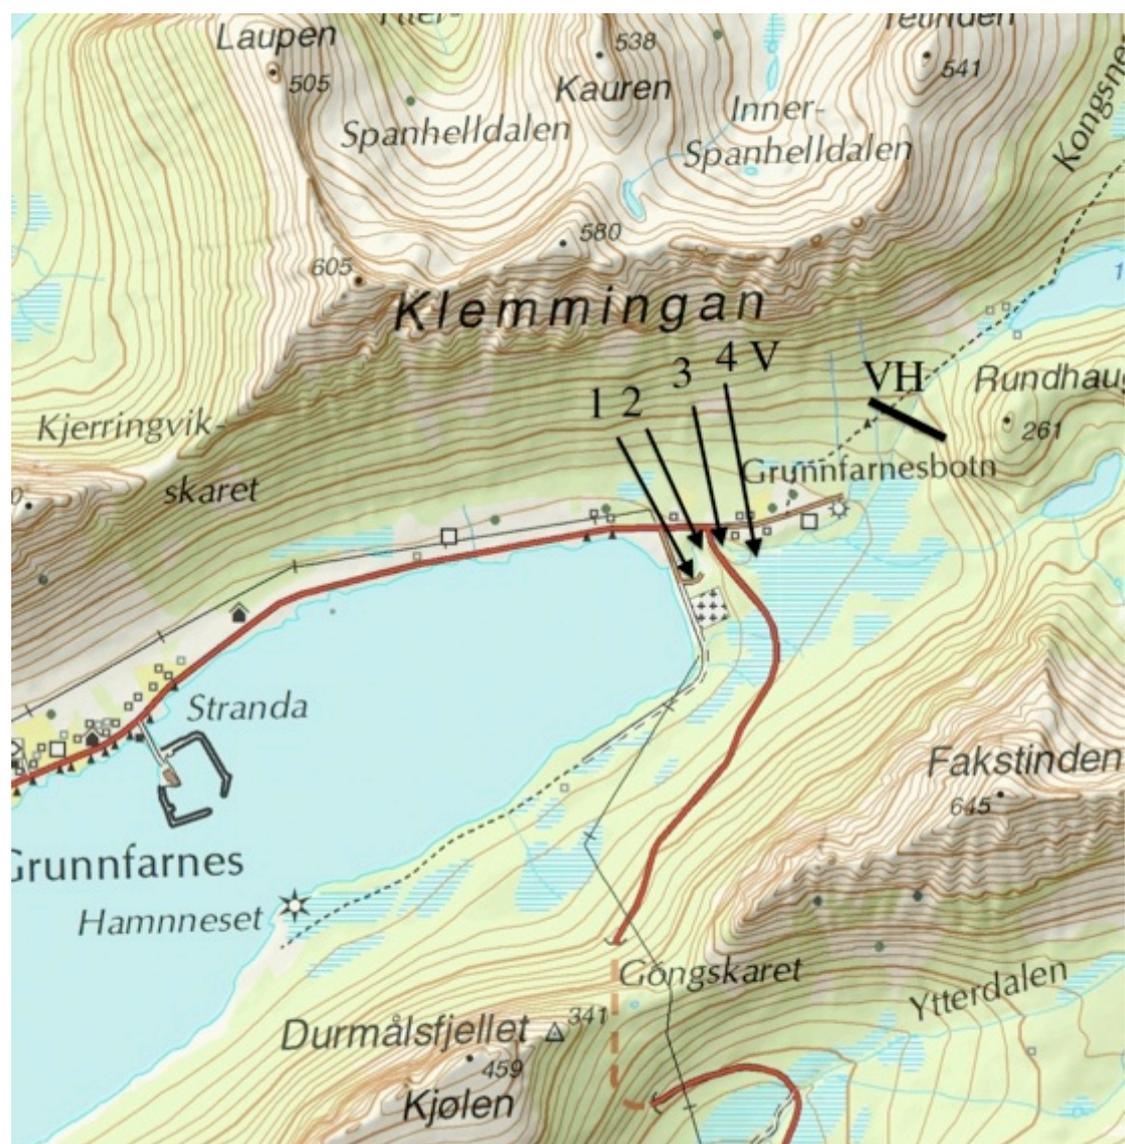
Figur 14. EL-fiskestasjoner med resultater (1-4), vannprøvelokalitet (V) med vannkjemidata og vandringshinder (VH) fra elv i Grunnfarnesbotn, Torsken kommune kommune.

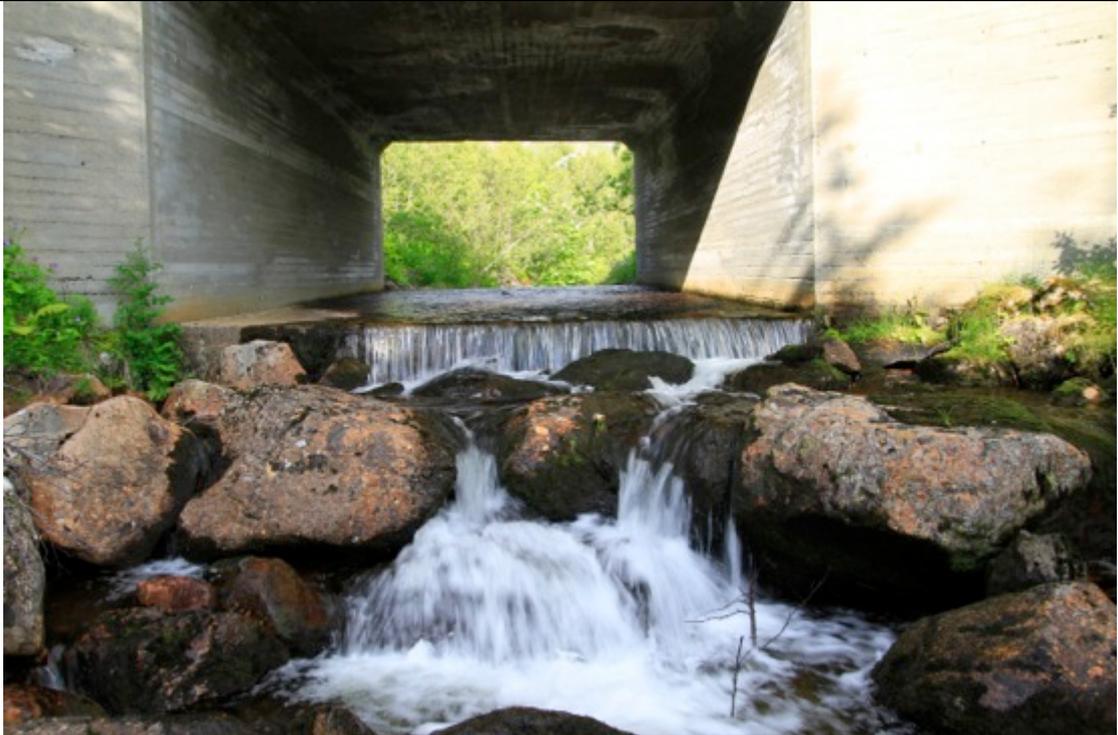
Grunnfarnesbotn. Vandringshinder bru (Fy861)

<b>Konfliktgrad</b>	Middels		
<b>Tiltak</b>	Kan samle vann i samme / smalere løp i kulvert, samt nedstrøms ved utkast.		
<b>Vannkjemi</b>	Elv i Grunnfarnesbotn er kalkfattig og klar med lave verdier av nitrogen og fosfor.

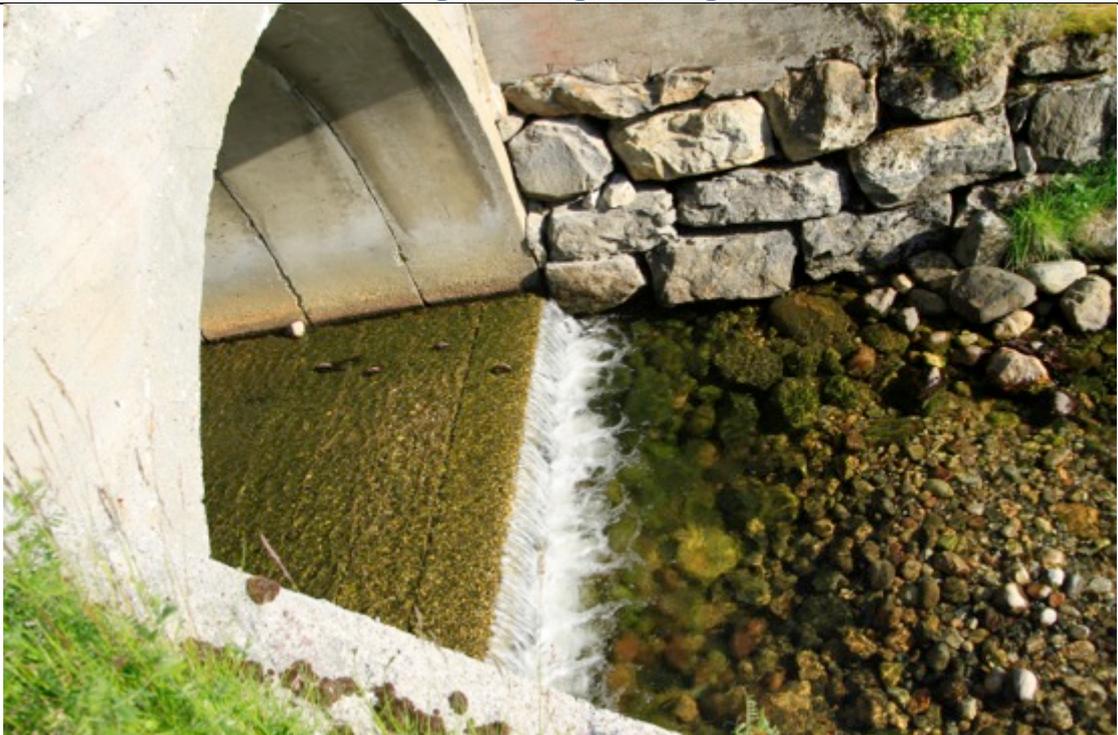
Grunnfarnesbotn. Bru ved kirkegård. Mulig vandringshinder.

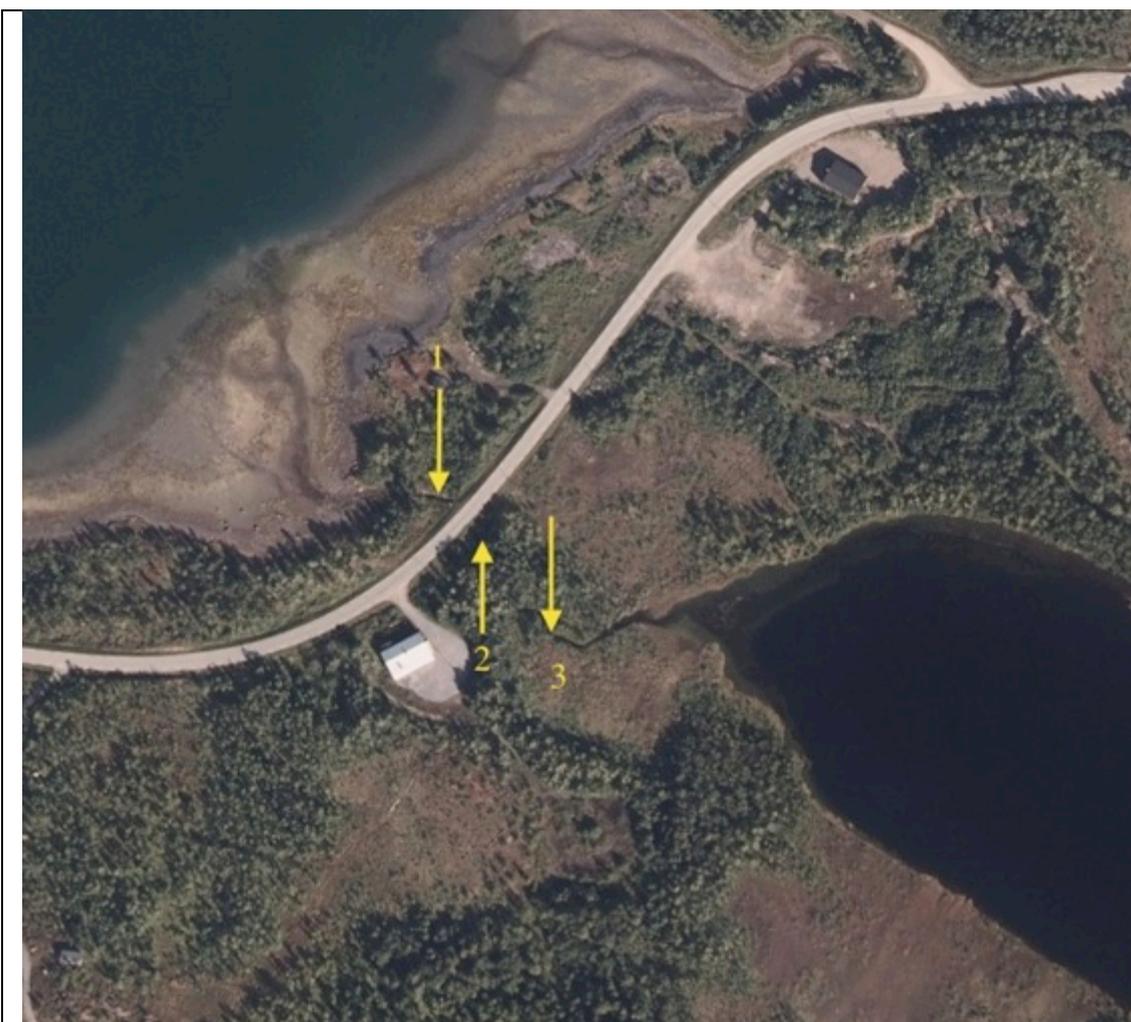
Figur 15. EL-fiskestasjoner med resultater (1-3, vannprøvelokalitet (V) med vannkjemidata fra Litjvatn Lenvik kommune.

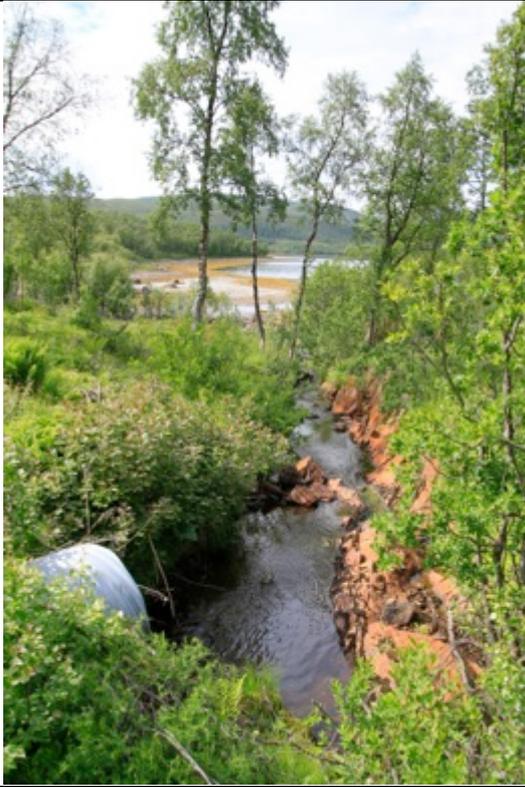
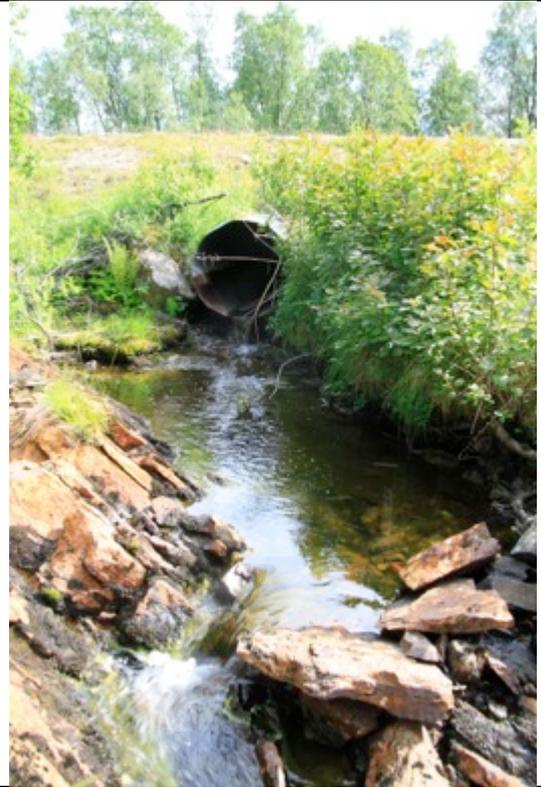
Litjvatnet. Nedstrøms svalbardrør. Mesteparten av vannet renner under rør.

<b>Hinder</b>	Ja		
<b>Konfliktgrad</b>	Usikkert		
<b>Tiltak</b>	Muligens, men sannsynligvis er det ikke anadrom fisk i vassdraget.		
<b>Vannkjemi</b>	Elv fra Litjvatn er moderat kalkrik, klar med lave verdier av nitrogen og fosfor.

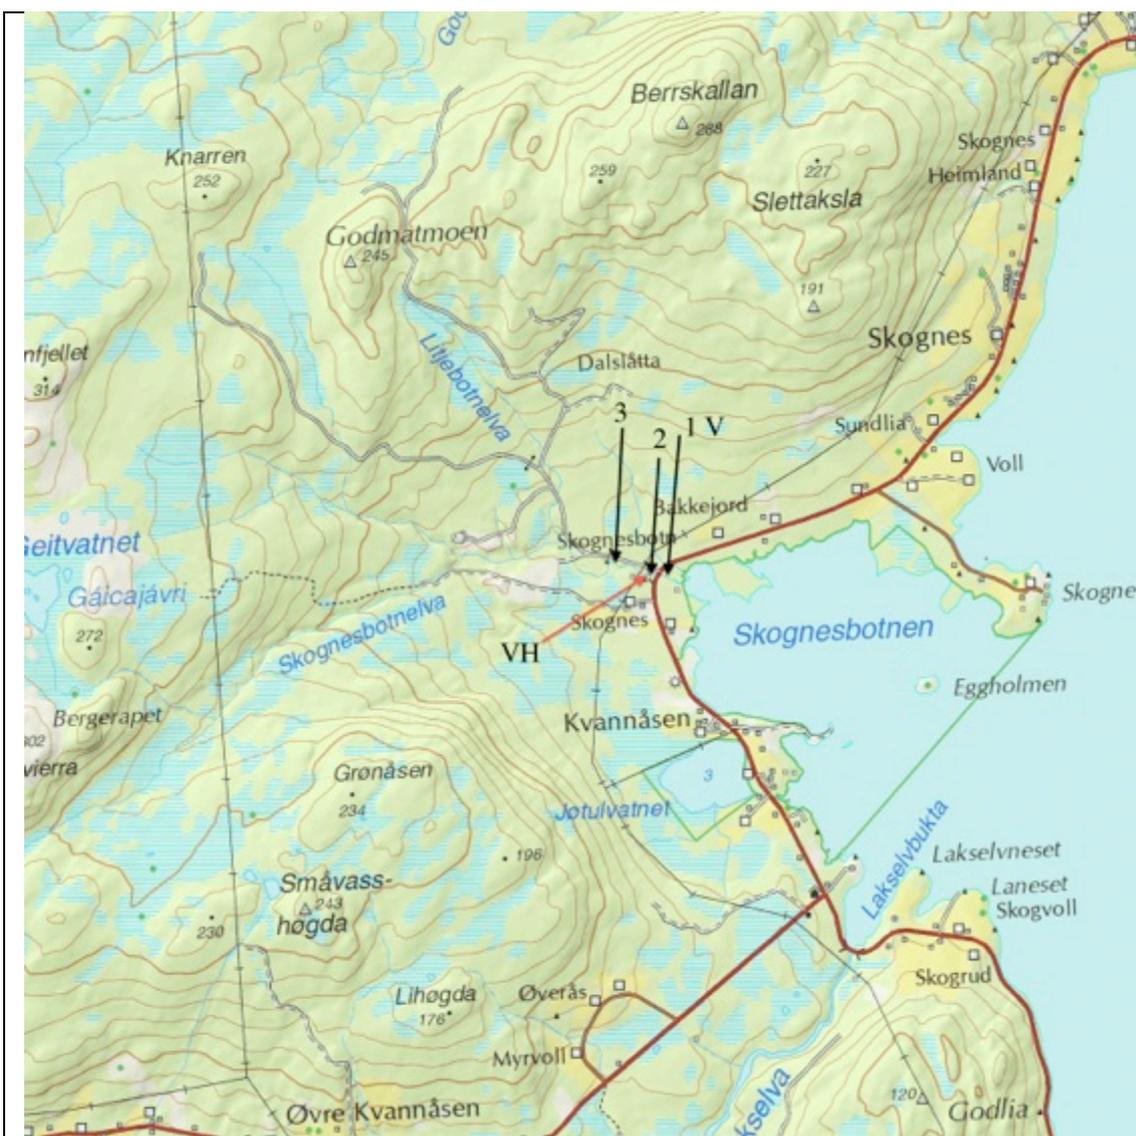
Figur 16. EL-fiskestasjoner med resultater (1-3), vannprøvelokalitet (V) med vannkjemidata og vandringshinder (VH) Skogneselva Lenvik kommune.

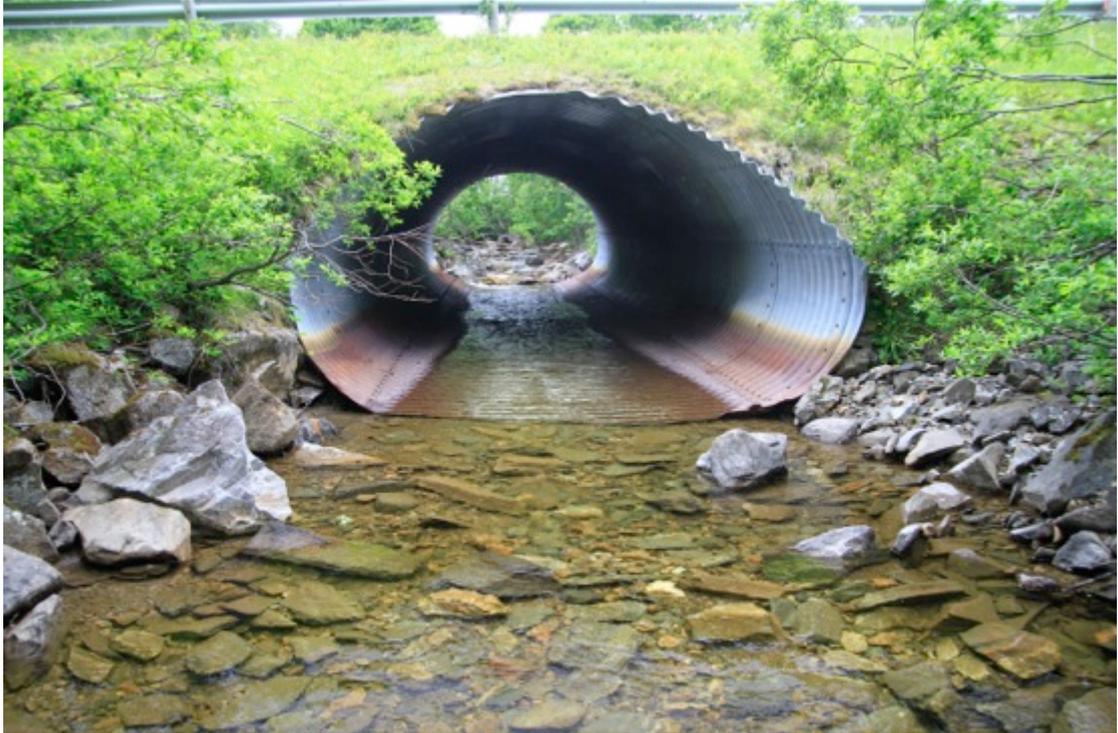
Skognesbotnelva. Nedstrøms rør. Ingen vandringshinder.

<b>Tiltak</b>	Ingen større tiltak. Kan være mulig å samle vannet ved inngangen for hånd ved å flytte på noen steiner.		
<b>Vannkjemi</b>	Skogneselva er moderat kalkrik, klar elv. Lave verdier av nitrogen og fosfor.

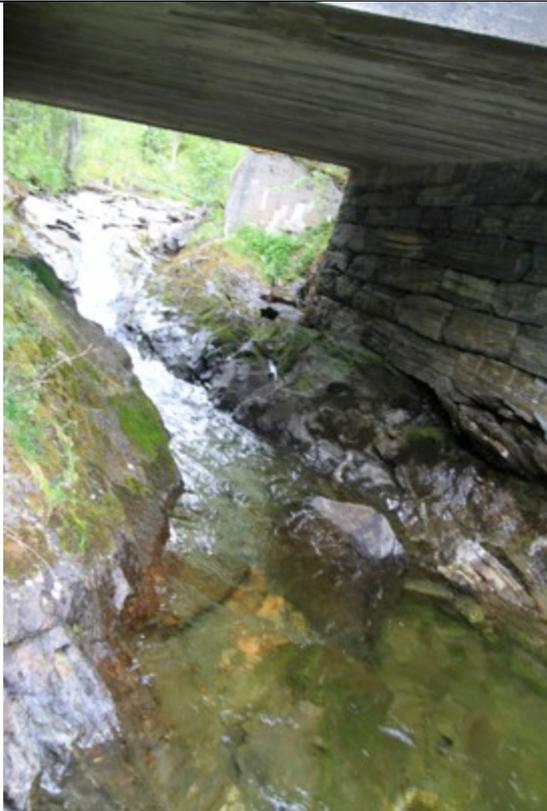
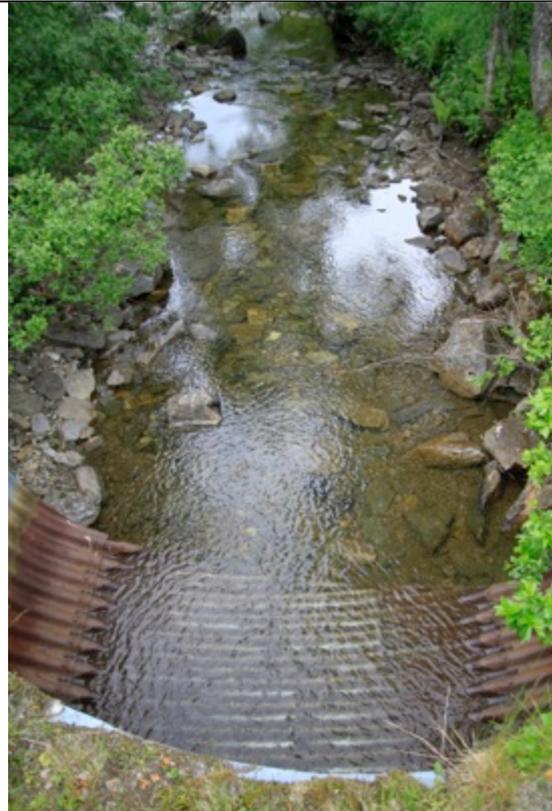
Skogneselva. Oppstrøms rør (th). Naturlig hinder (foss) ved gammel bru.

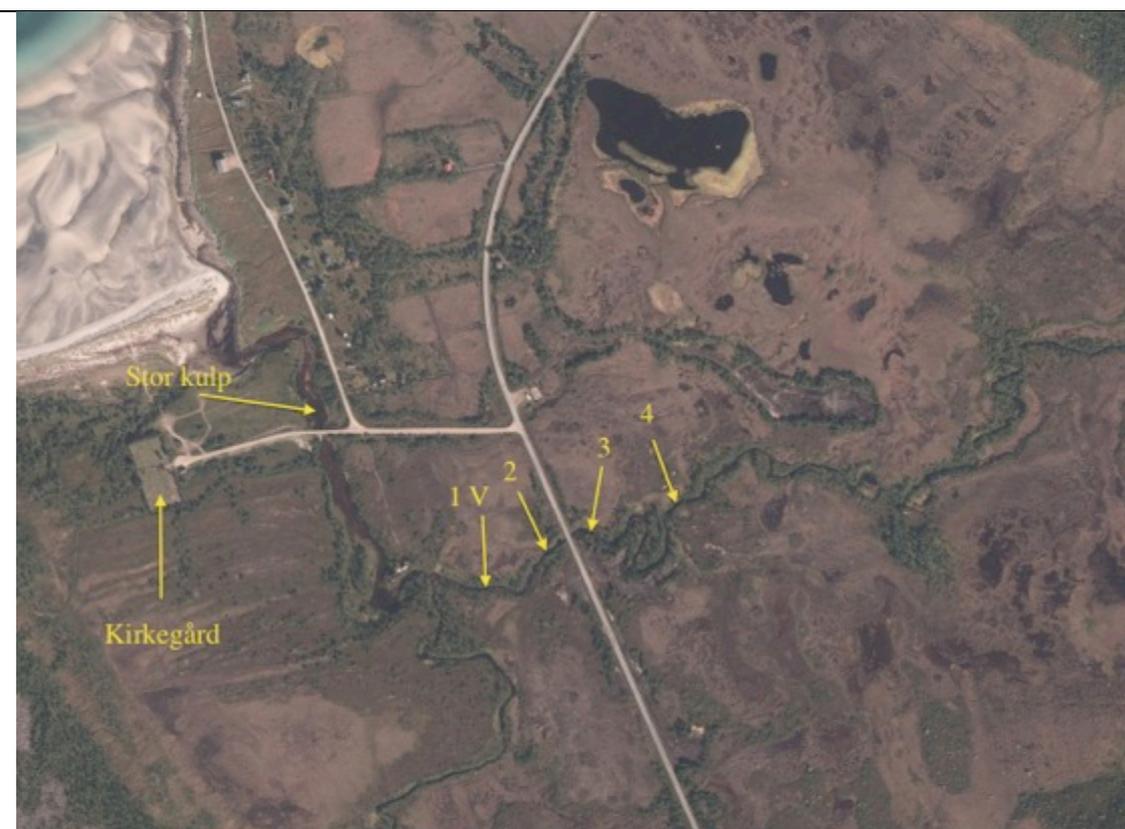
Figur 17 EL-fiskestasjoner med resultater (1-4), vannprøvelokalitet (V) med vannkjemidata og vanndringshinder (VH) fra Ballesvikelva Torsken kommune.

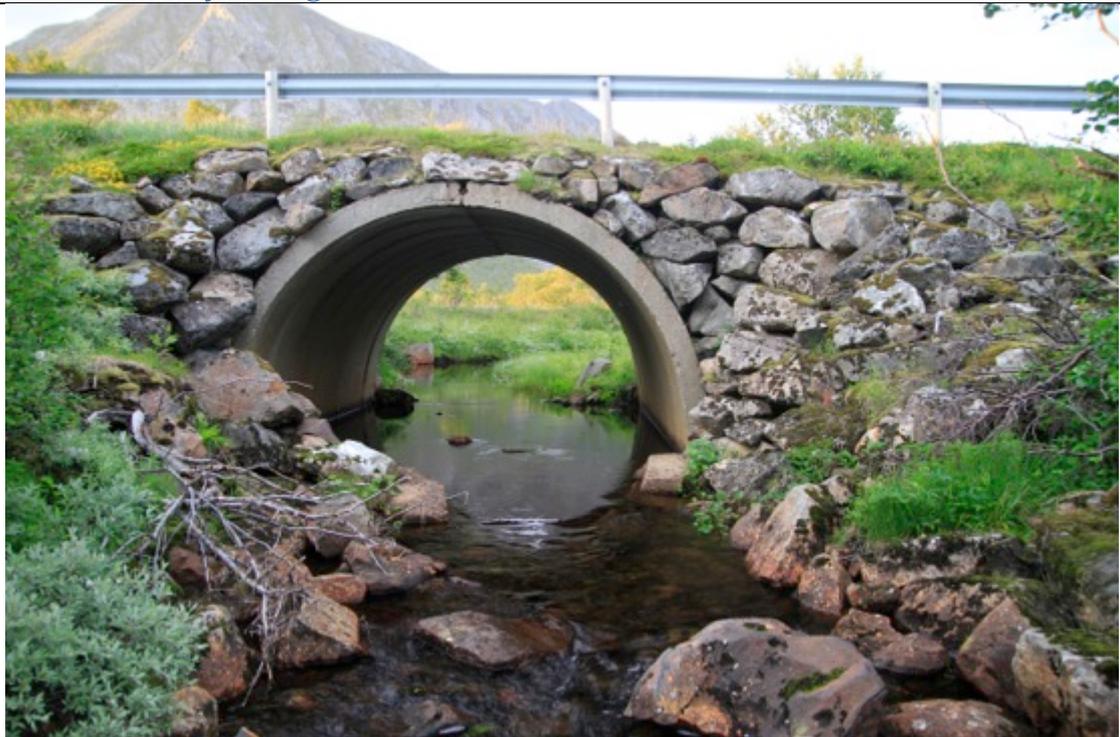
Ballesvikelva Fy 86. Ingen hinder.

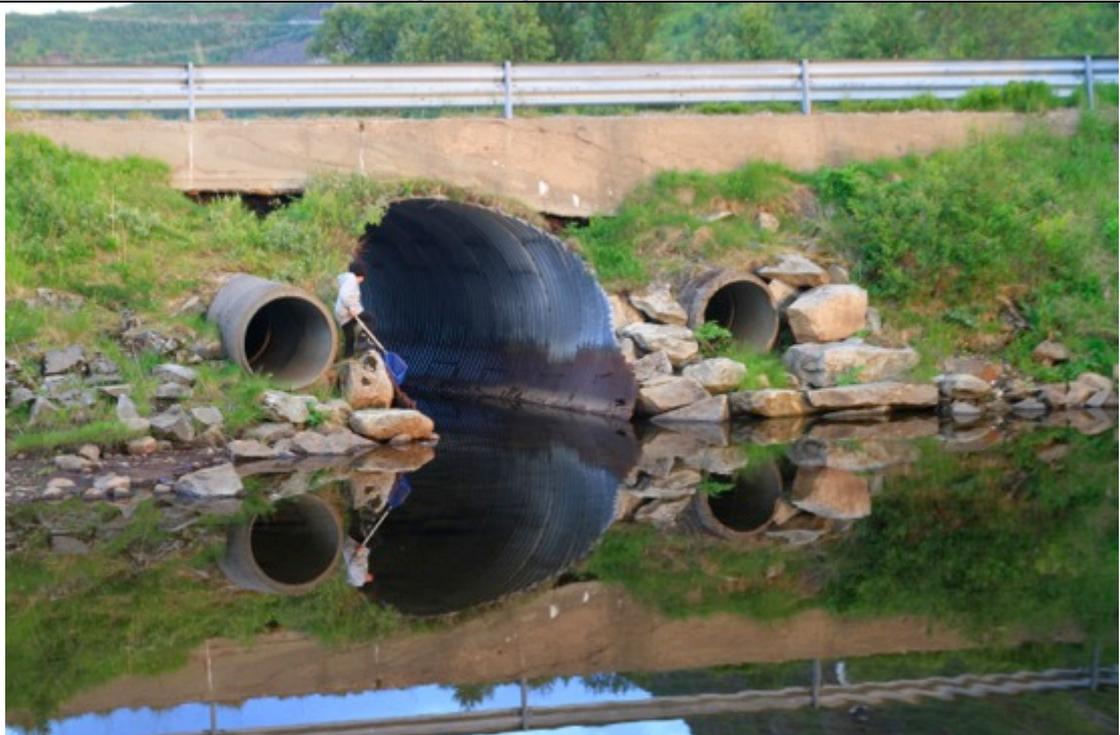
Ballesvikelva. Ved vei til Kirkegård. Ingen hinder.

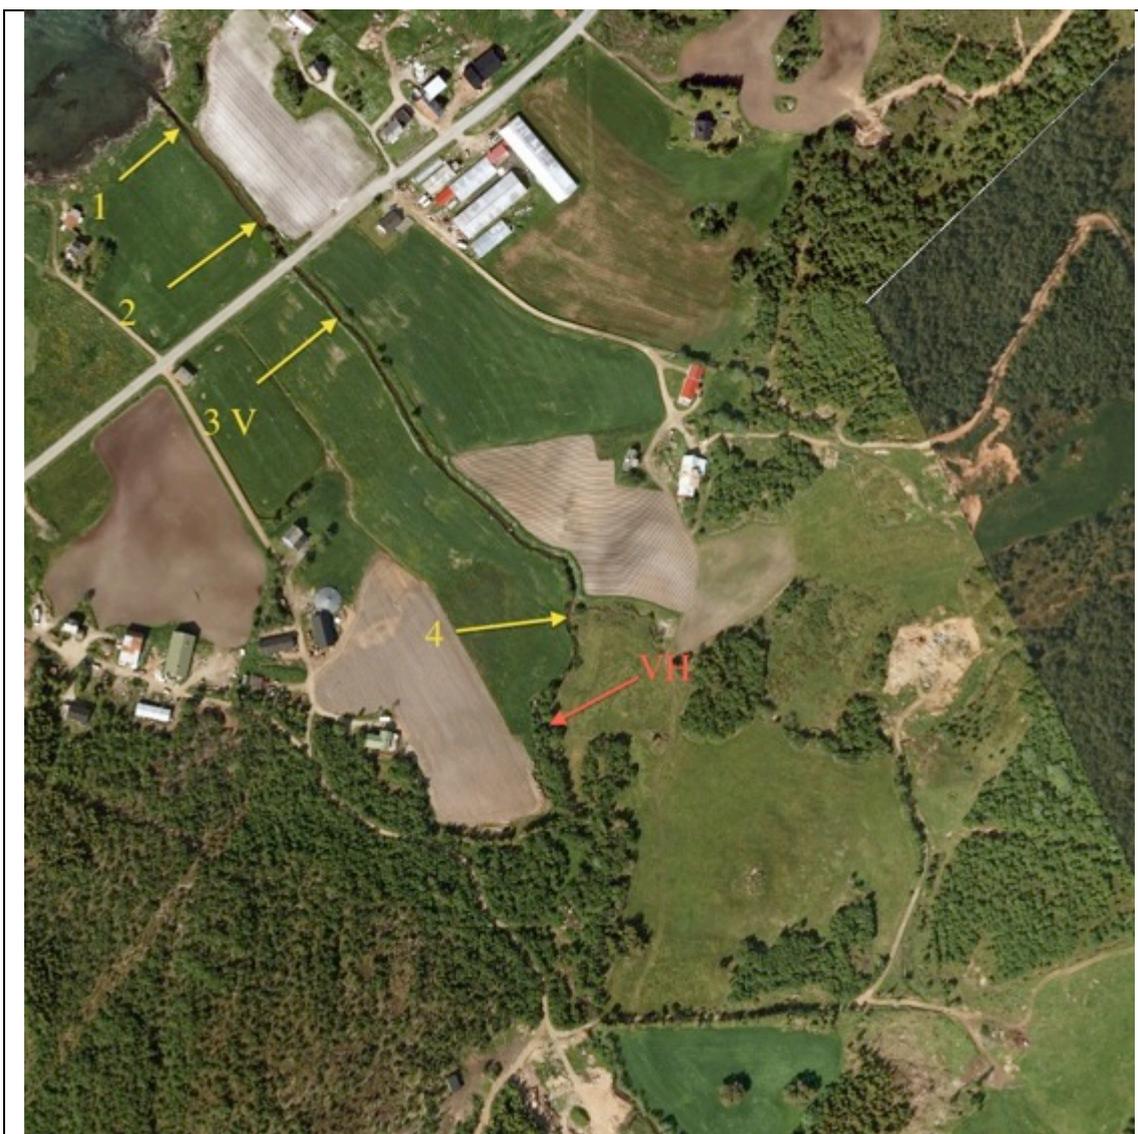
Figur 18. EL-fiskestasjoner med resultater (1-4), vannprøvelokalitet (V) med vannkjemidata og vandringshinder (VH) fra Elda, Kvæfjor kommune kommune.

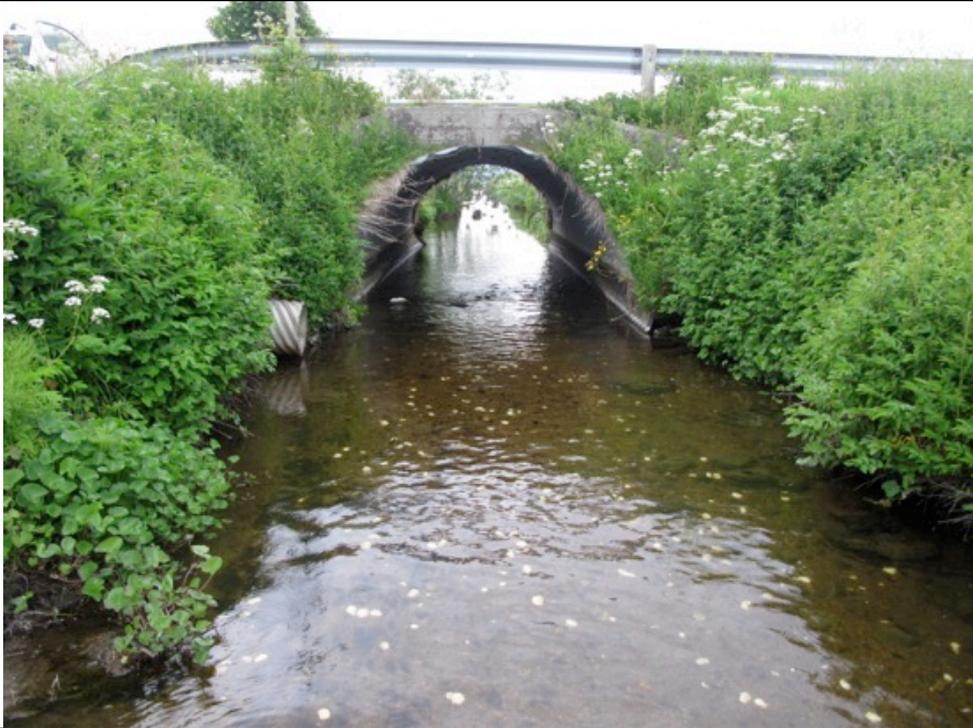
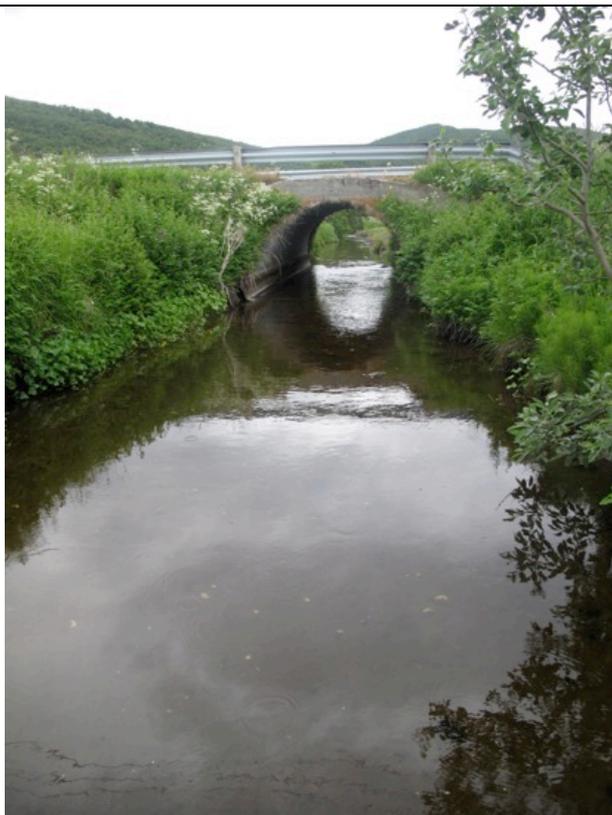
Elda. Oppstrøms (øverst) og nedstrøms (nederst) rør ved Elda i Kvæfjord. Ingen hinder.

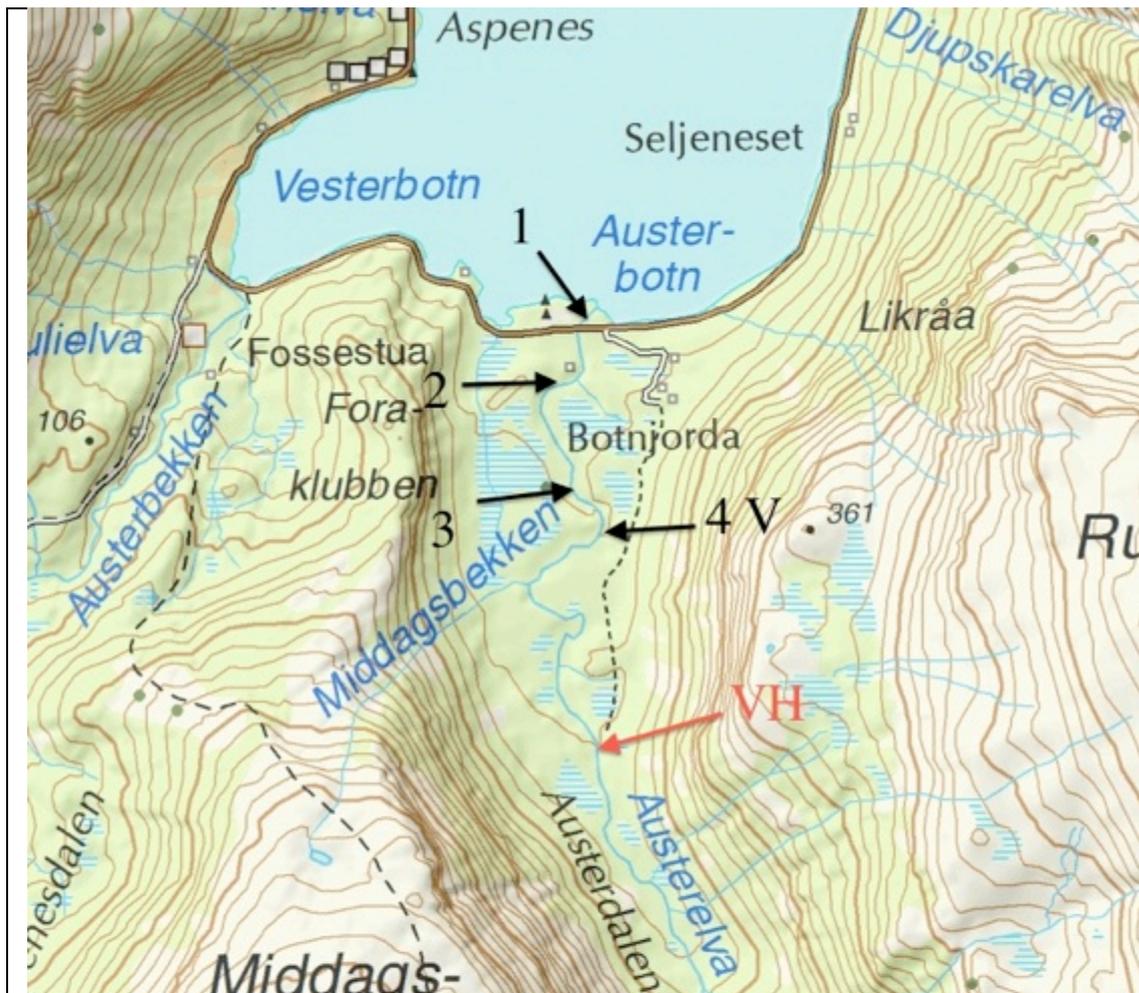
Figur 19. EL-fiskestasjoner med resultater (1-4), vannprøvelokalitet (V) med vannkjemidata og vandringshinder (VH) fra Austerelva, Kvæfjord kommune.
