# **Kartlegging av fiskebestander i elver med vandringshindre 2012 – undersøkelse av 15 vassdrag i Troms.**

**Naturtjenester i Nord**

**Rapport 2- 2013**

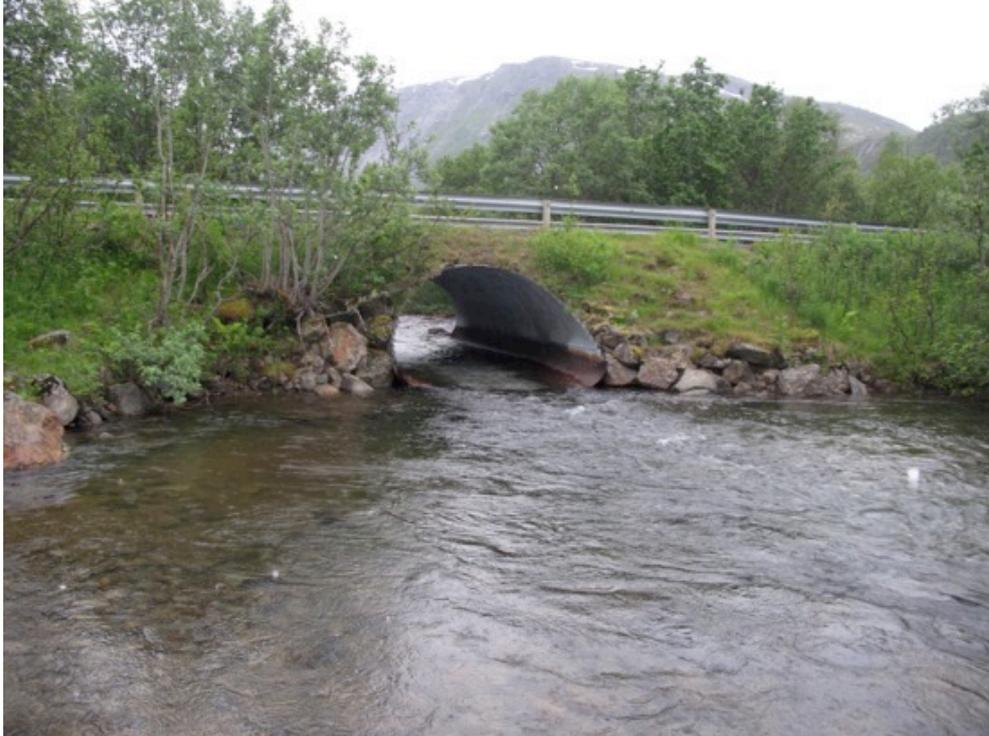
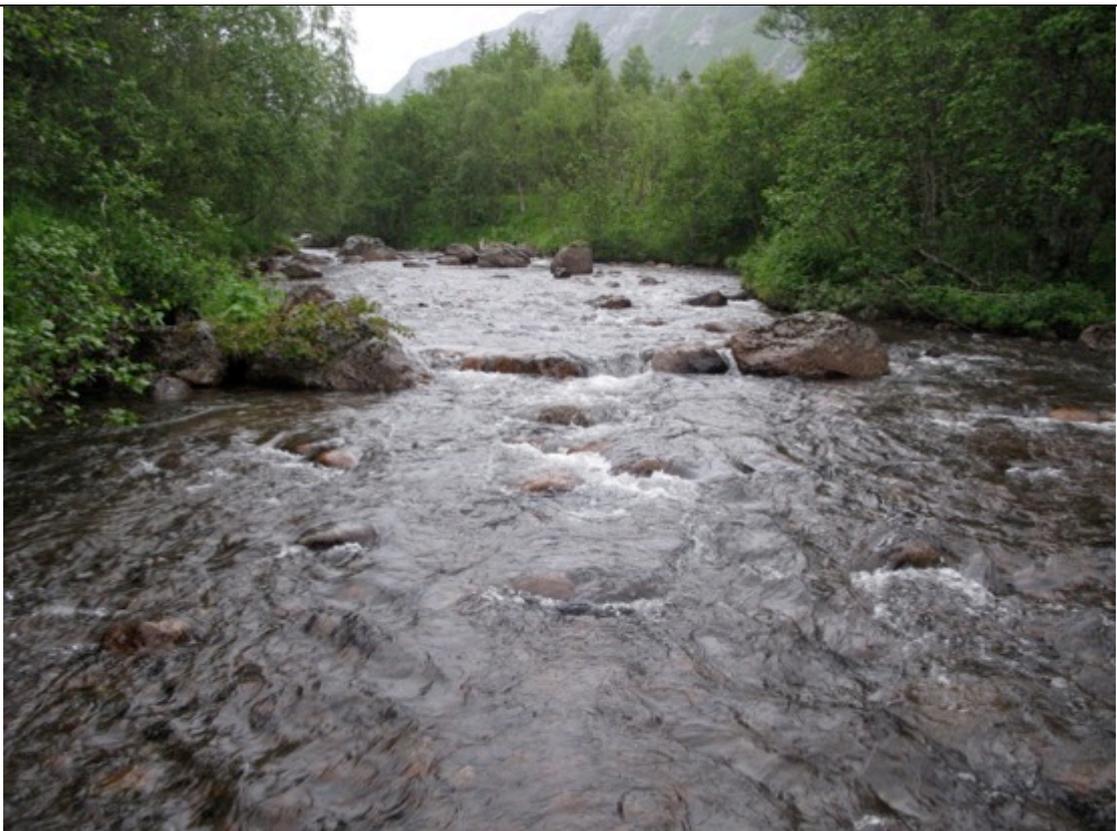
Austerelva i Kvæfjord. Stort svalbardrør som ikke er noe hinder (øverst). Relativt gode produksjonsforhold oppover i vassdraget (nederst)
