# Miljøundersøkelser i vannforekomster ved gamle avfallsanlegg i Sør-Varanger kommune 2018

Muladal, R, og Huru, H. 2018. Vanndirektivet. Miljøundersøkelse rundt gamle avfallsanlegg i Sør-Varanger kommune 2018. Naturtjenester i Nord:rapport 11. 21 sider.

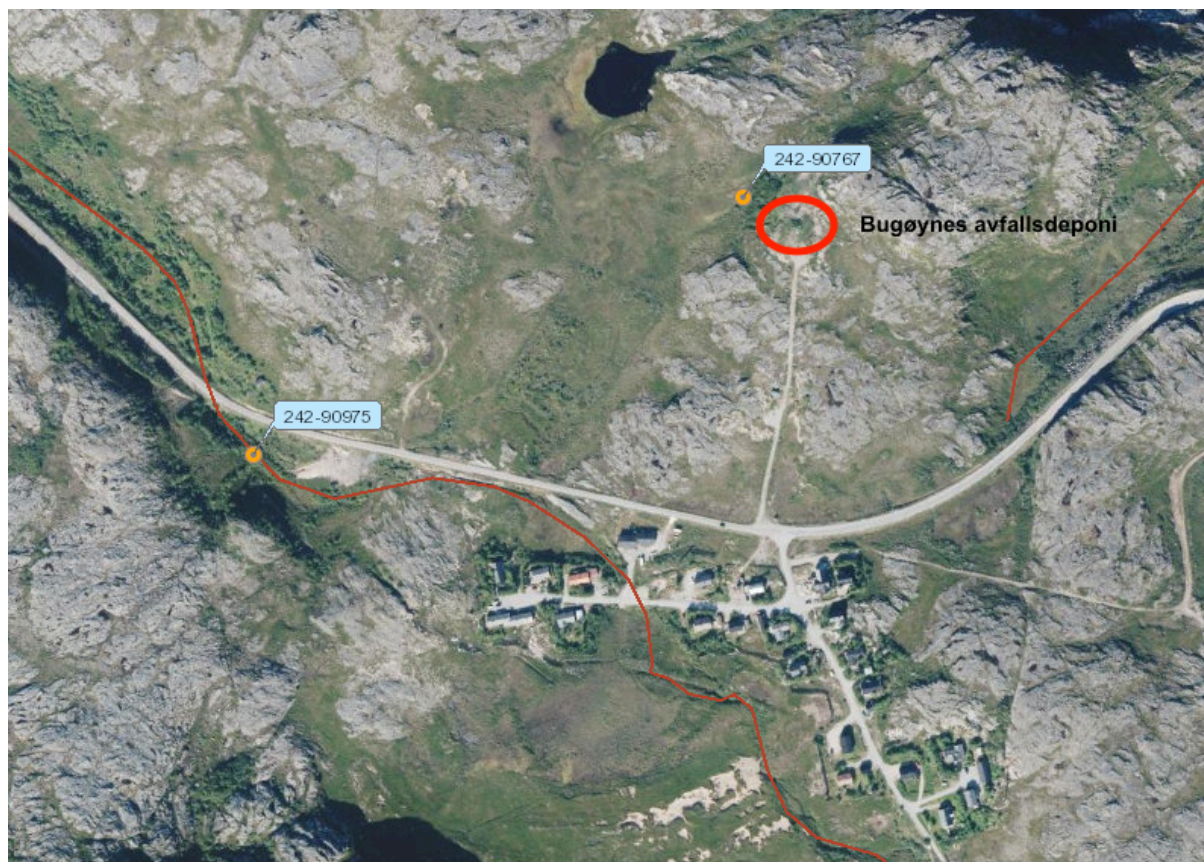
Figur 2. Bugøynes avfallsdeponi avmerket med prøvepunktene i vannforekomst 242-53-R (prøvepunkt 242-90975) og i vannkilde rett nedstrøms deponi (242-90767).

Deponiet er plassert på berggrunn og lite/ingen drenerende masser. På vestsiden av deponiet er det relativt stort myrdrag som sannsynligvis drenerer både nord mot sjø og mot vannforekomst 242-53-R. I henhold til oppdraget er det gjennomført undersøkelser i 242-53-R. Vannforekomsten renner gjennom bebyggt område. Sannsynlighet for at sigevann drenerer fra deponi mot forekomsten er liten da fallet fra fylling i hovedsak følger terrenget og nord mot sjø/Varangerfjorden. Det er derfor i tillegg opprettet et prøvepunkt på nedsiden av deponiet (242-90767). Det er derimot ikke opprettet egen vannforekomst knyttet til dette punktet i vannmiljødatabasen.

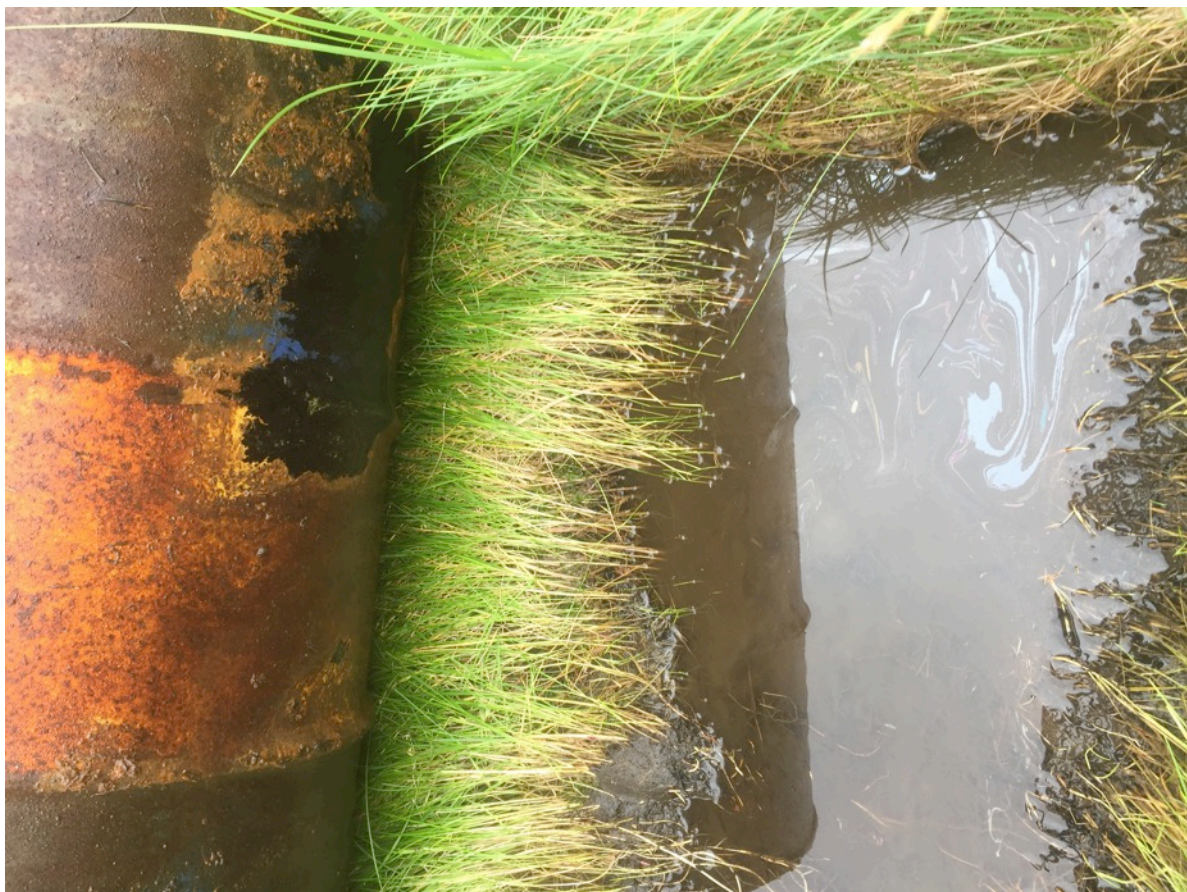
Figur 3. Forurensing av olje/diesel ved Bugøynes avfallsplass.

**Mulige tiltak:** Omfanget synes usikkert. Med enkle midler bør en i første omgang fjerne synlig avfall for å hindre ytterligere spredning. Særlig risiko fra oljeforurensning fra gamle oljefat og asfalt.

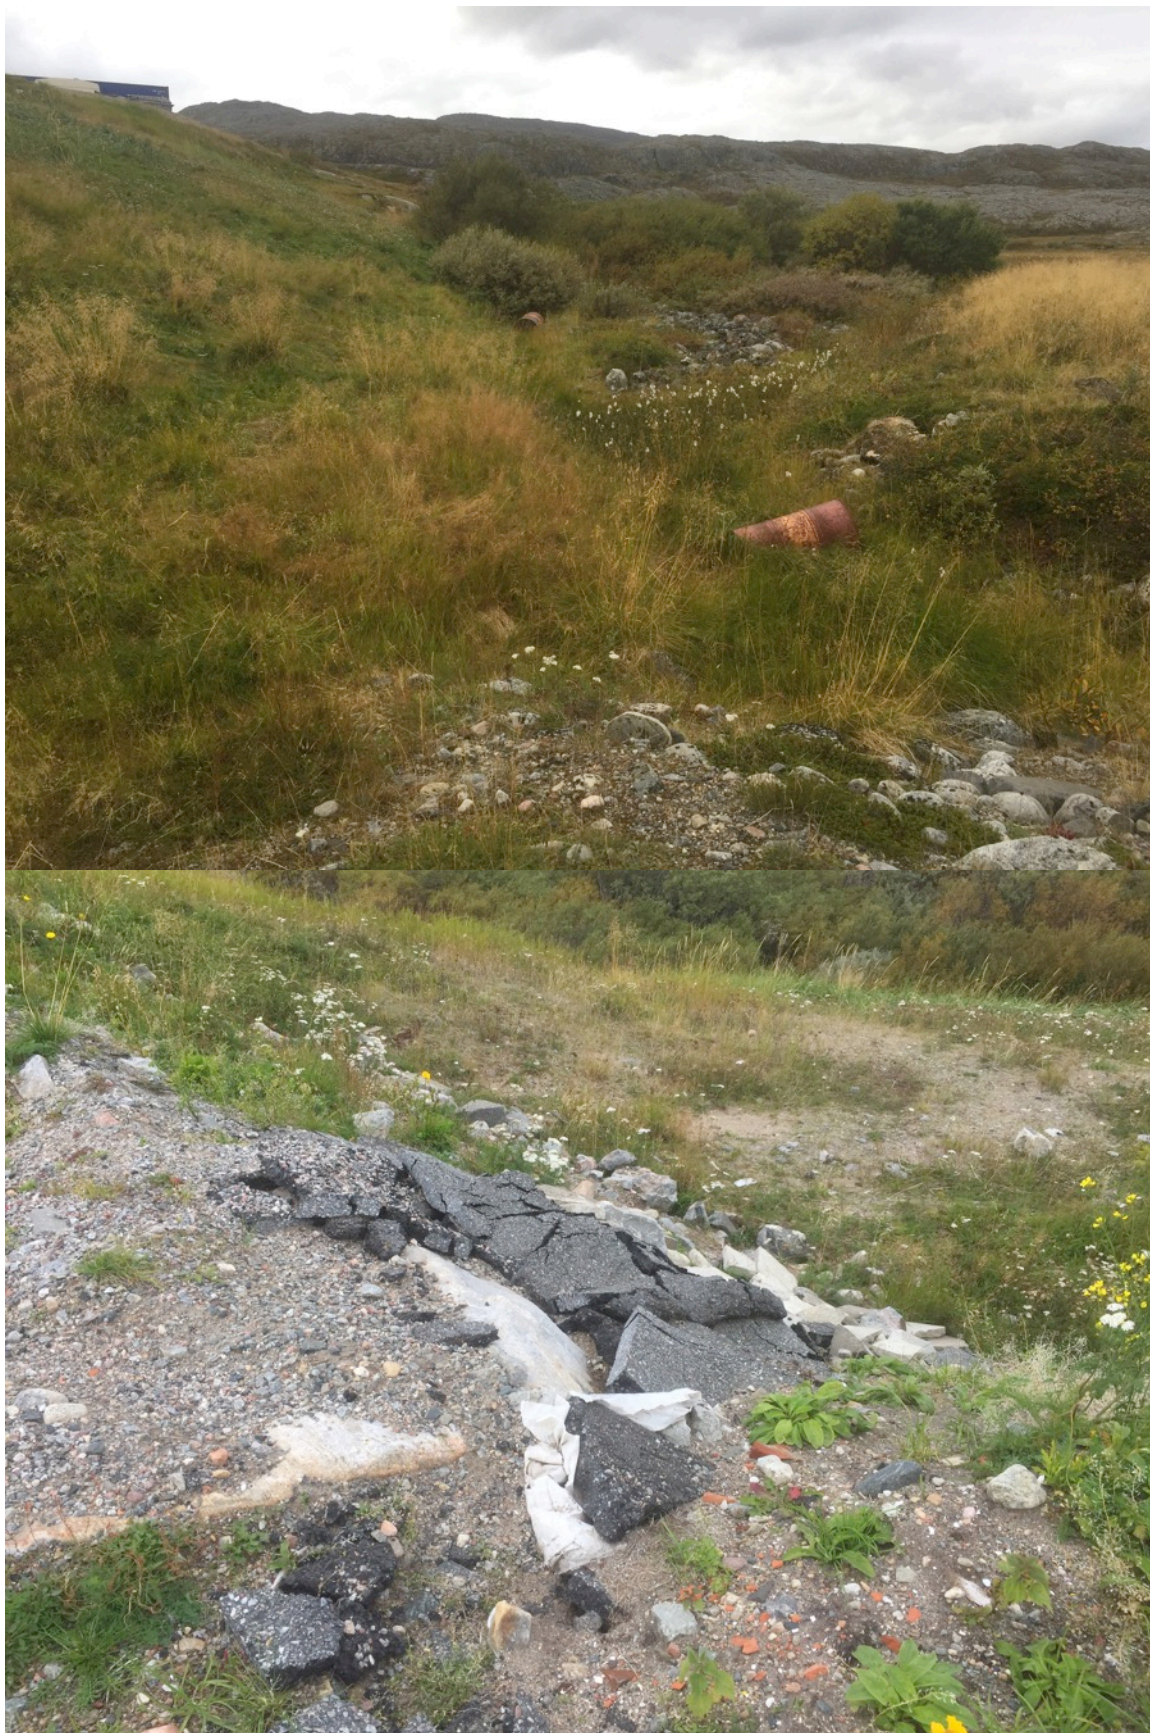
Figur 4. Påvist oljeforurensning ved Bugøynes avfallsplass. Sannsynlig lekkasje fra gamle oljefat og asfalt.

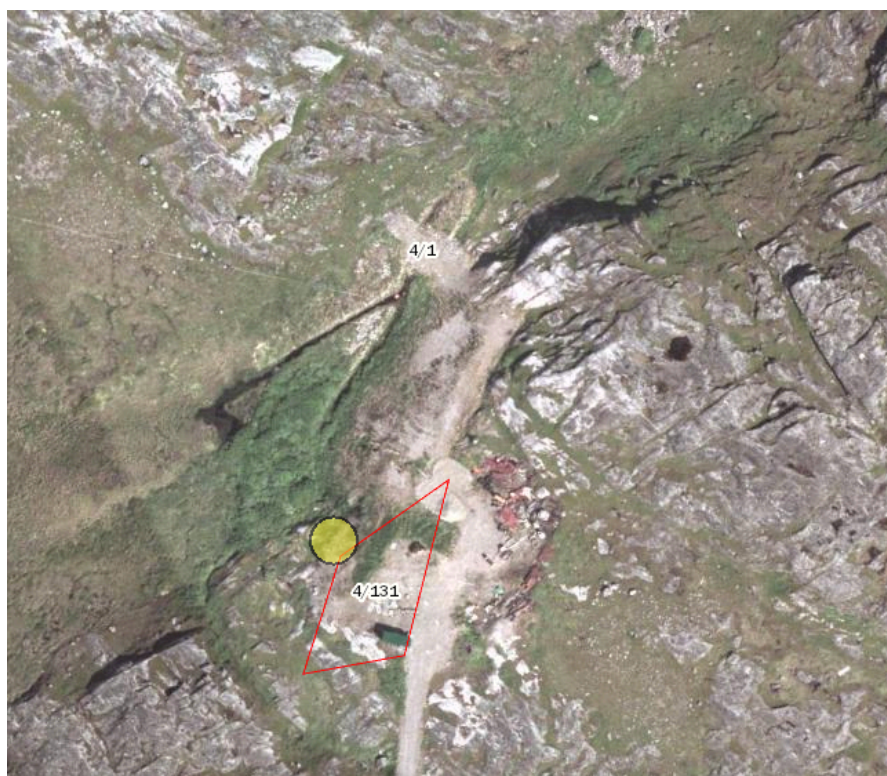
Figur 5 Flyfoto fra deponiet tatt i 2000. Legg merke til lite skog, samt åpen vannkilde/grøft.

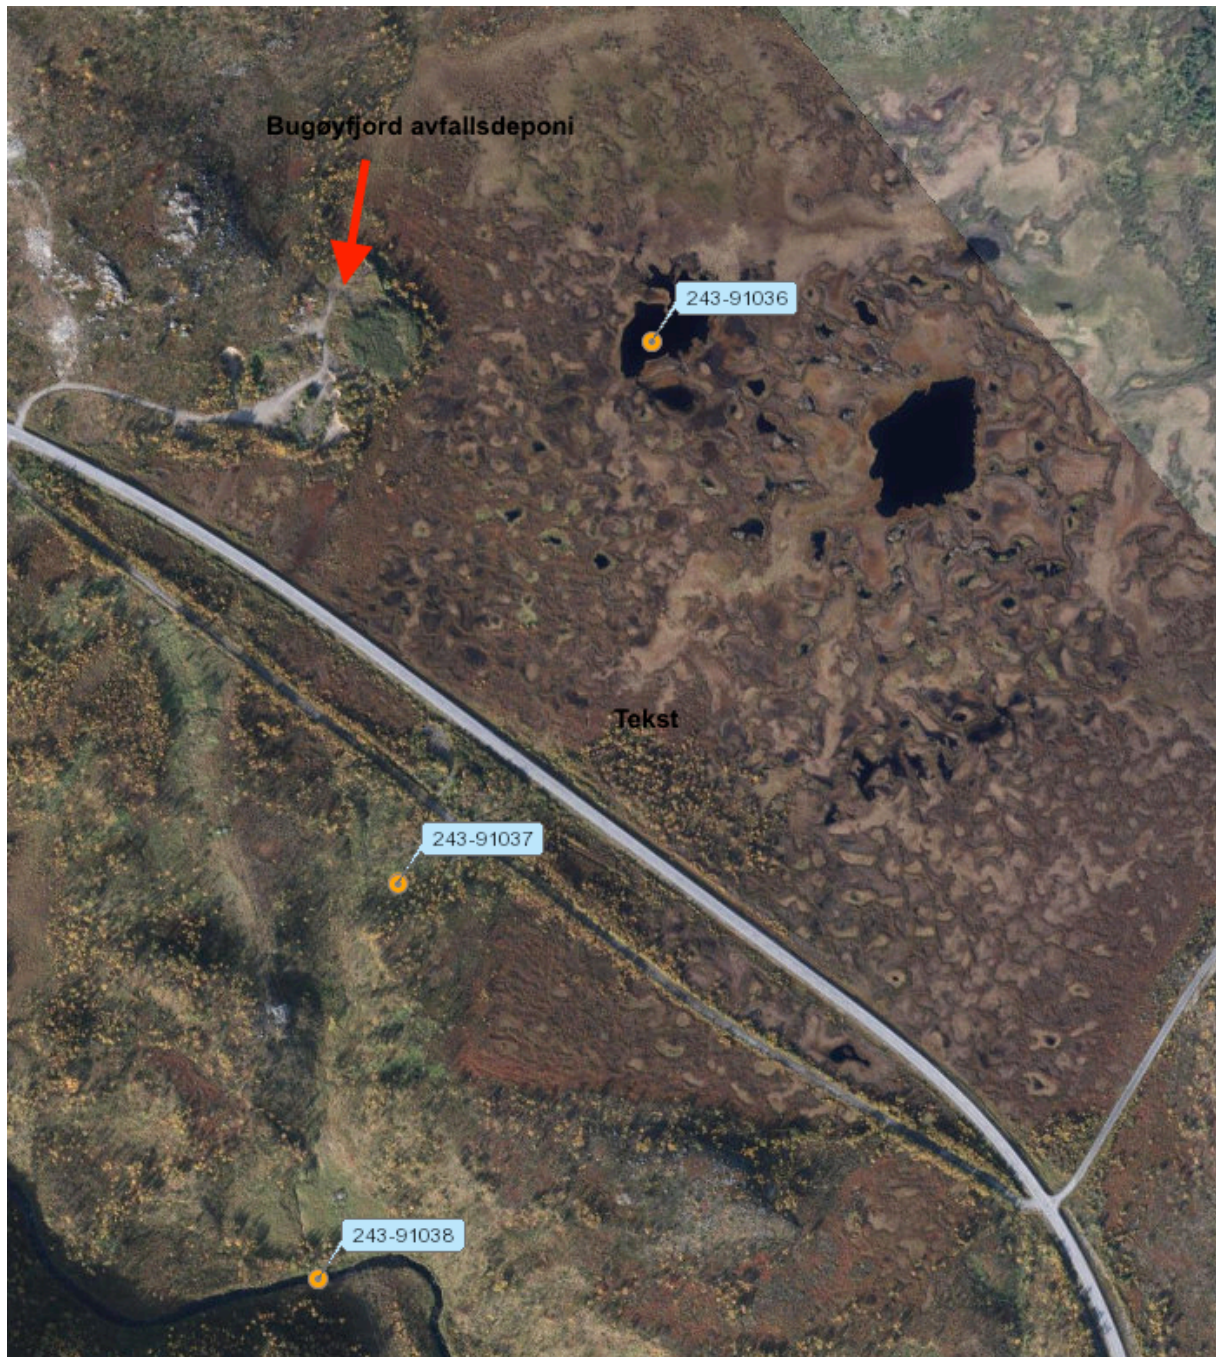
Figur 7. Plassering av Bugøyfjord avfallsdeponi og prøvepunktene analysert- høsten 2018.

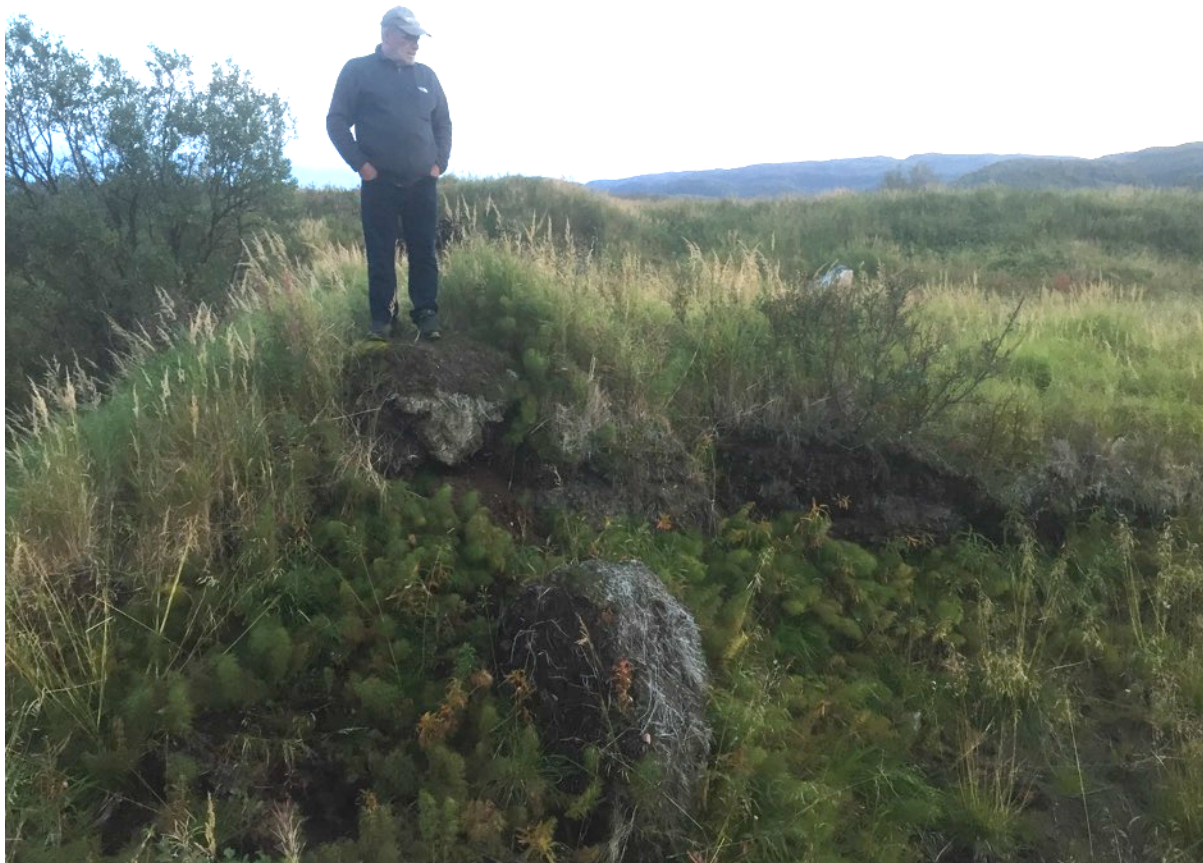
Vannforekomstene 243-216390-L og 243-5-R er undersøkt. Deponiet ligger på kanten av myra Suohpajeggi (figur 6). Fyllingen er tildekt av tette jordholdige masser. Det ble ikke registrert noen utfellinger under feltarbeidet, men samtidig var skråningene ned mot myra tett bevokst og vanskelig å befare.

Figur 8. Bugøyfjord avfalls plass er godt tildekt av jordholdige masser.
