Vanndirektivet:

# Kartlegging av Røssågavassdraget i Hemnes kommune 2018

## Naturtjenester i Nord

Muladal, R, Huru, H., Værøy, N. 2018. Vanndirektivet. Kartlegging av Røssågavassdraget i Hemnes kommune 2018 . Rapport-9. Naturtjenester i Nord, 57 sider.

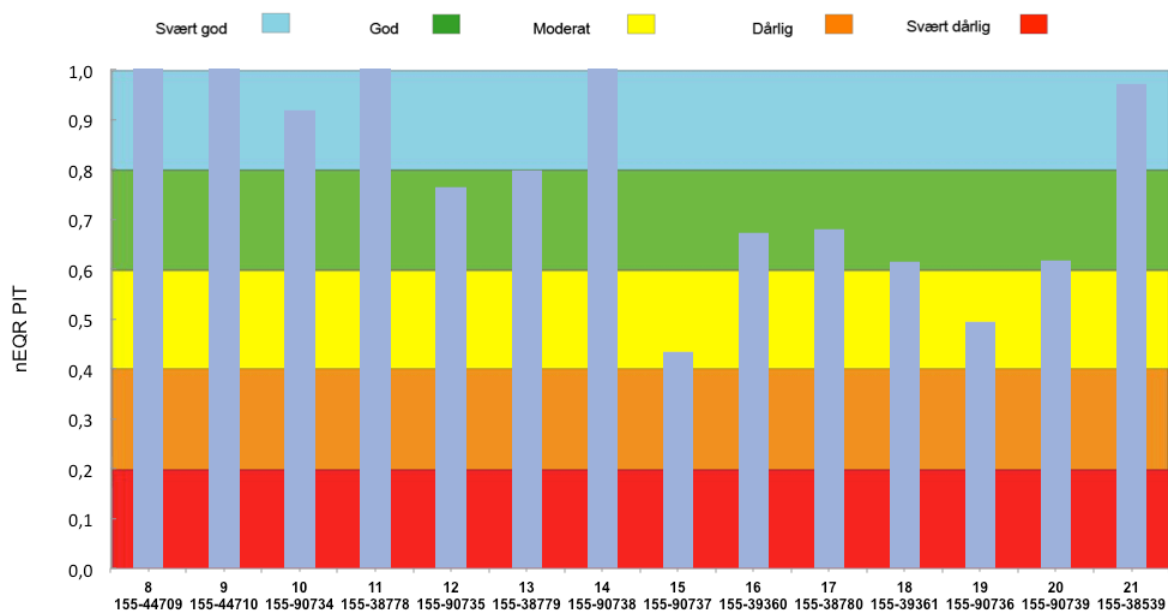
Figur 2. Normalisert EQR for eutrofieringsindeksen PIT beregnet for 13 stasjoner i Røssåga med sidebekker. Verdiene angir økologisk tilstand ihh til vannforskriften

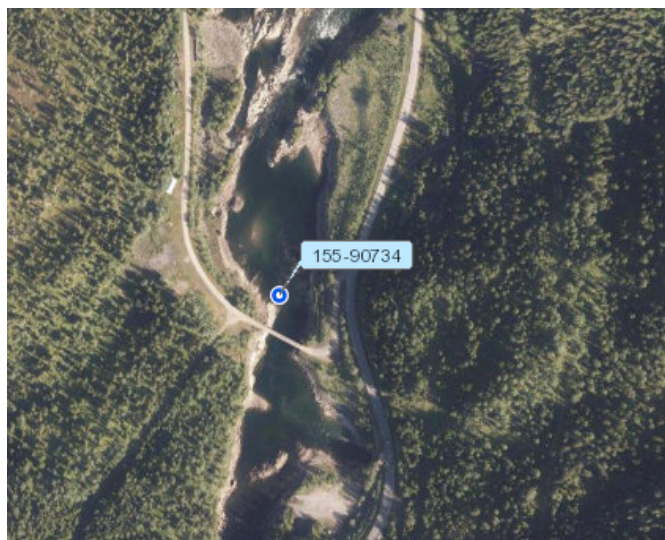
Stasjonen ligger i innløpet til Stormyrbassenget som er et reguleringsmagasin. Både vannstandsreguleringer og varierende vannføring i Røssåga påvirket tilstanden på stasjonen.

Figur 6. Lokalitet for prøvetaking oppstrøms Stormyrbassenget

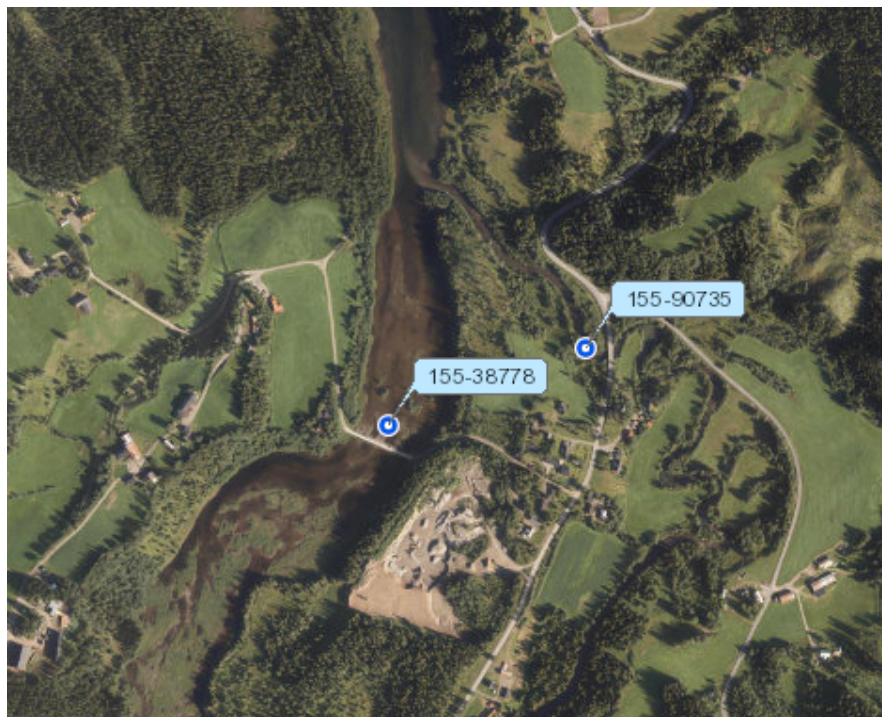
Stasjonen er nedstrøms kulvert/demning. Området er preget av skog og myr. Elva er bred og sakteflytende, substratet er stein. Liten vann gjennomstrømming. Selv om det var en strøm akkurat under kulvert så har lokaliteten et innsjøpreg.

Figur 8. Lokalitet i Røssåga (155-38778) og ny stasjon i Bjuråga

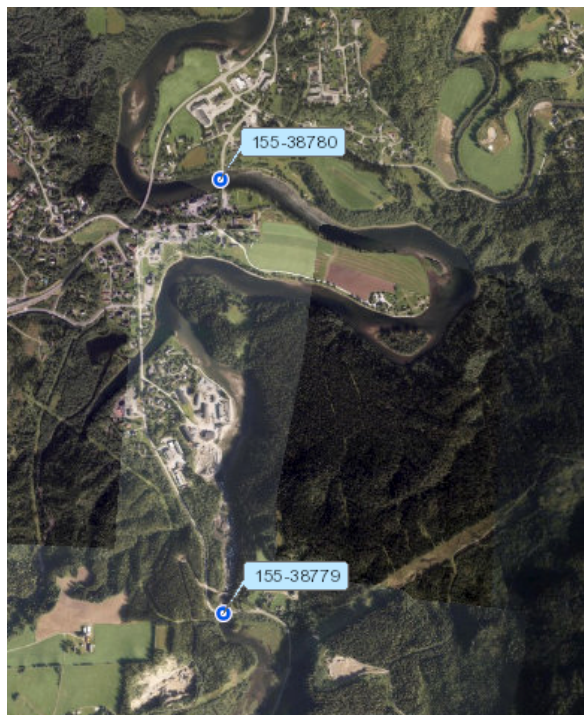
Stasjonen er lokalisert nedstrøms terskel med vannmålingsstasjon. Stasjonen er påvirket av vannkraftregulering. Vannføringen var stri på prøvetakingstidspunktet.

Figur 10. Stasjoner i Røssåga ved Sjøforsen /155-38779) og ved Korgen bru (155-38780)

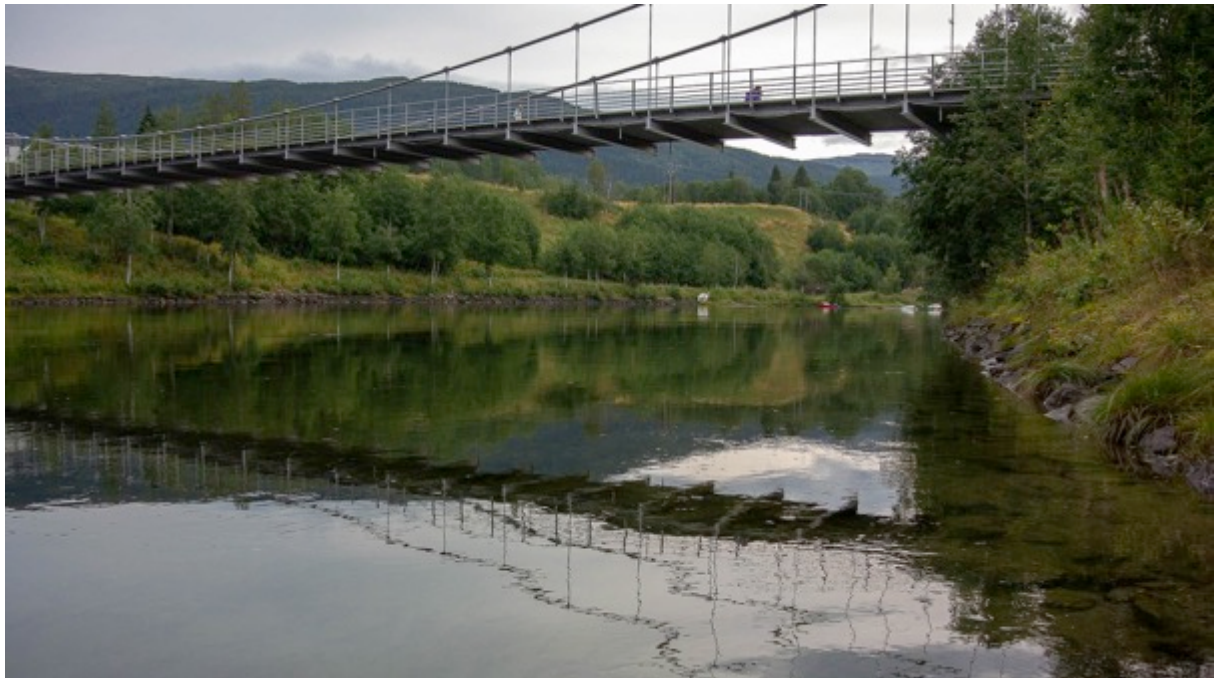
Figur 12. Figur 13. Lokalitet 155-38780

Lokaliteten ligger rett nedstrøms bru ved Korgen sentrum. Elva er bred og sakteflytende, med substrat bestående av strein og grus. Det er flopåvirkning i form av oppstuvning av ferskvann.

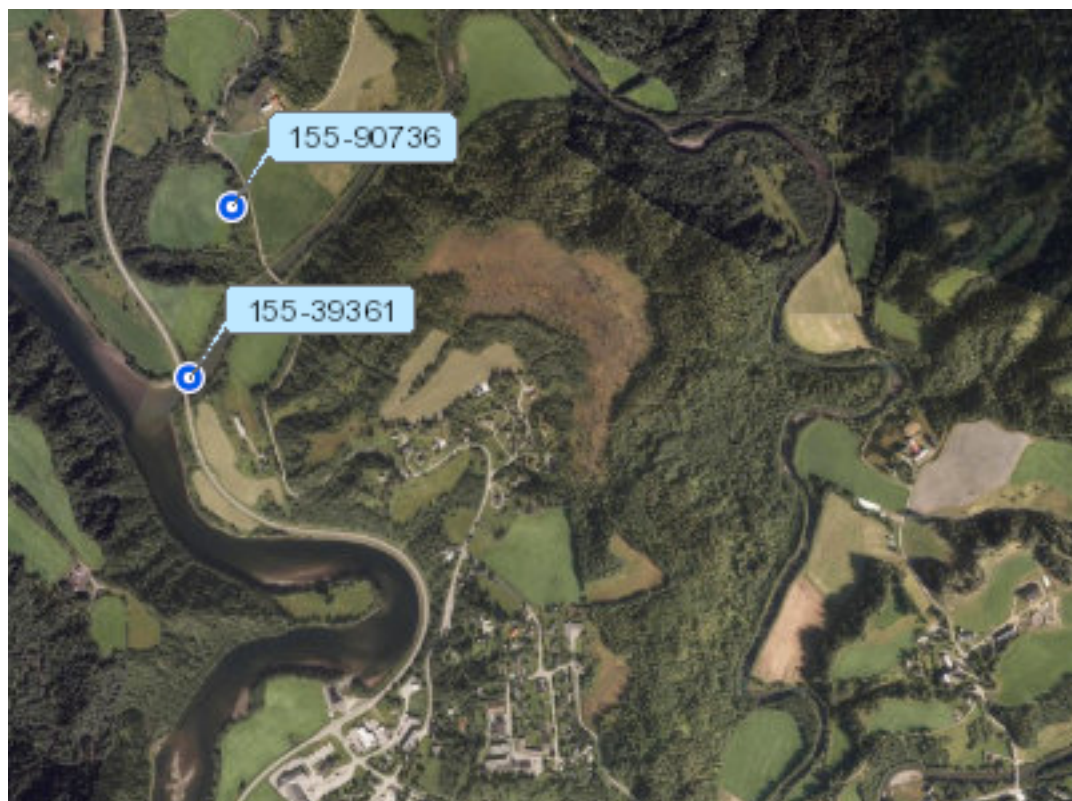
Stasjonen er lokalisert før samløp med Røssåga. Elvekanten er svært bratt. Substratet er leire, og kanvegetasjonen består av busker og kratt. Forbygning langs begge elvebreddene.

Figur 22. Prøvelokaliteter nederst i Leirelva (155-39361) og Sagbekken (155-90736).

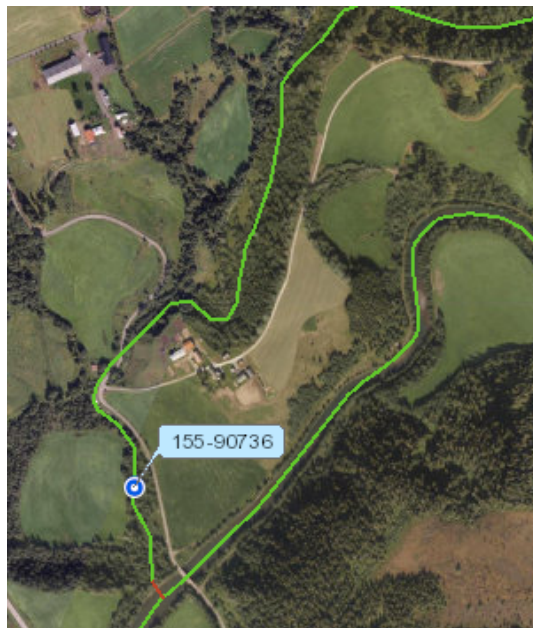
Stasjonen er lokalisert i en sidebekk til Leirelva. Substratet består av sand, grus og større inslag av leire. Bekken drenerer dyrka mark, og vegetasjonen består av busk og kratt.

Figur 25. Sagbekken med prøvepunkt.

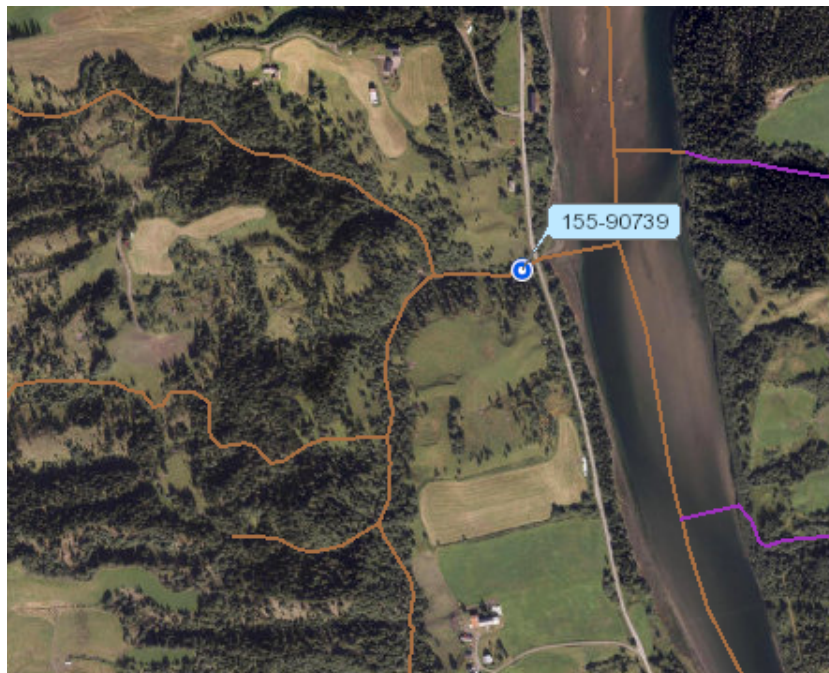
Langebekken komme inn i nedre del av Røssåga fra vest. Renner gjennom beiteland med bl.a. høylandsfe på beite. Leirholdig grunn.

Figur 27. Langbekken med prøvepunkt avmerket.
